| <b>report ispezione strutturale</b> | |
| azienda agricola PICCININI MARCO (MO) | pag. 1/14 |

| <b>descrizione attività ispettiva</b> | |

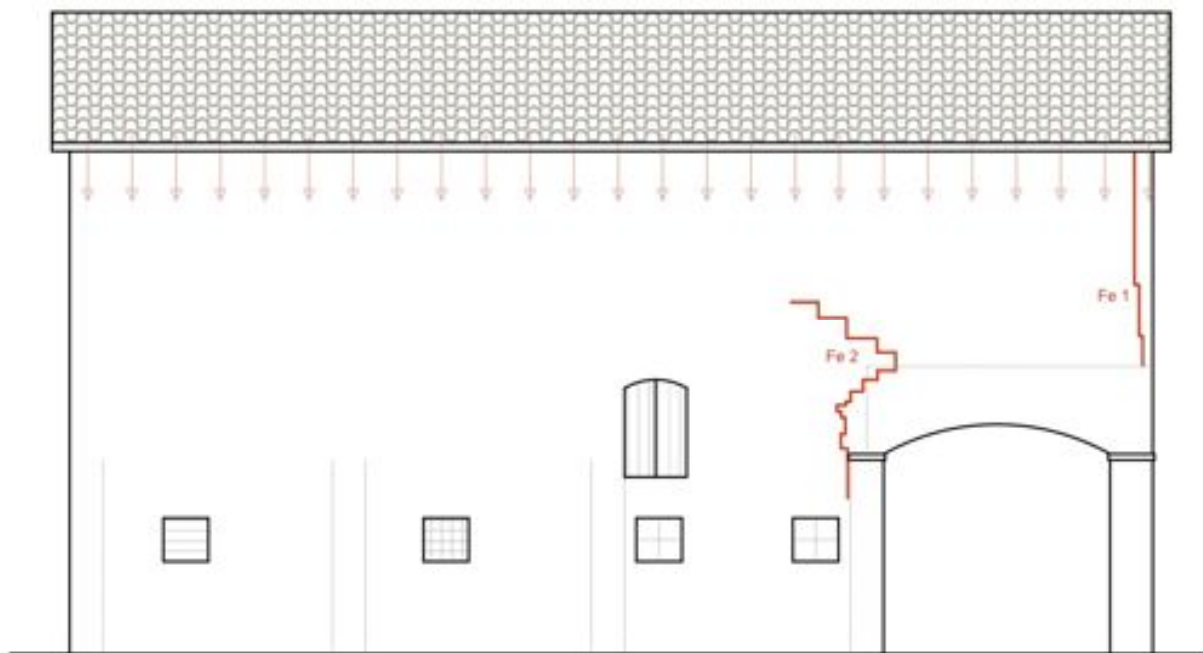
prospetto sud/est

SCIVOLAMENTO DEI COPPI

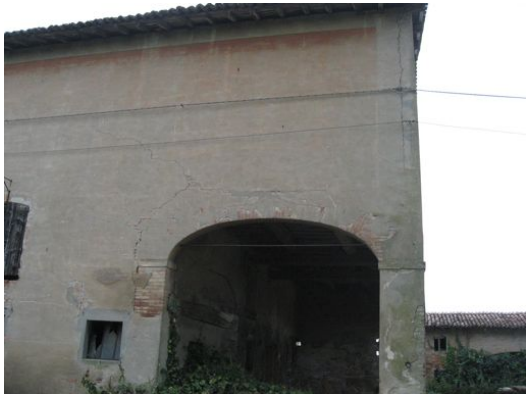
| | lesione verticale passante all'estremità della parete sud/est, che denota un principio di ribaltamento fuori dal piano nella parete ortogonale di nord/est<br>lesione diagonale sopra l'arco del portico che vada ad investire il maschio murario adiacente |
| | gravità      bassa <b>media</b> alta |
| | grado di urgenza    1 <b>2</b> 3 |

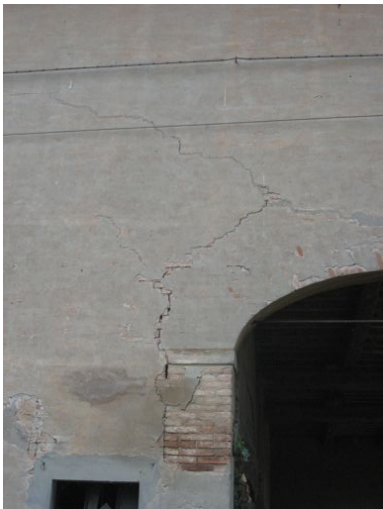
| posizione | Fe 2 |

| | lesione diagonale sopra l'arco del portico che vada ad investire il maschio murario adiacente |
| | gravità      bassa <b>media</b> alta |
| | grado di urgenza    1 <b>2</b> 3 |

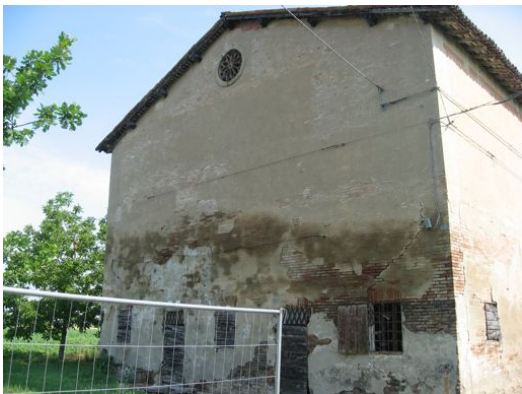
| posizione | Fe 3 |

| | lesioni diagonali sopra le finestre nella parete sud/ovest |
| | gravità      bassa <b>media</b> alta |
| | grado di urgenza      1 <b>2</b> 3 |

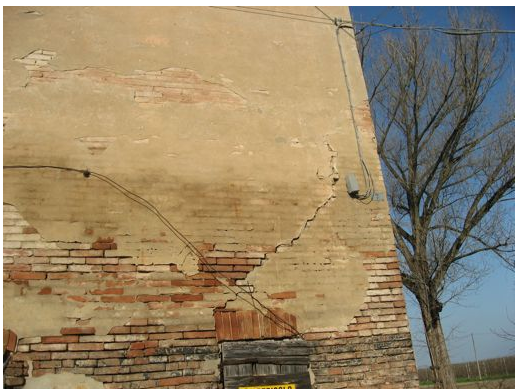
| posizione | Fe 3 |

| | lesioni diagonali sopra le finestre nella parete sud/ovest |
| | gravità      bassa <b>media</b> alta |
| | grado di urgenza      1 <b>2</b> 3 |

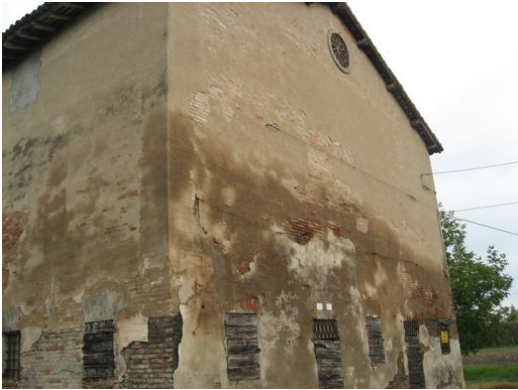
| posizione | Fe 4 |

| | lesioni diagonali sopra le finestre nella parete sud/ovest |
| | gravità      bassa <b>media</b> alta |
| | grado di urgenza      1 <b>2</b> 3 |

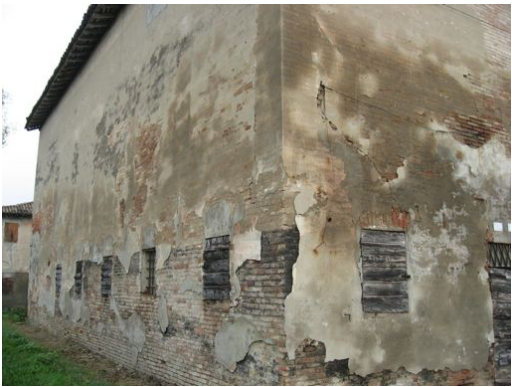
| posizione | Fe 4 |

| | lesioni diagonali sopra le finestre nella parete sud/ovest |
| | gravità      bassa <b>media</b> alta |
| | grado di urgenza      1 <b>2</b> 3 |

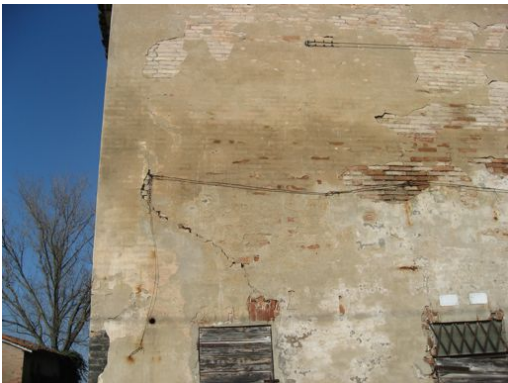
| posizione | Fe 4 |

| | lesioni diagonali sopra le finestre nella parete sud/ovest<br>lesione passante |
| | gravità      bassa      media <input checked="" type="checkbox"/> alta |
| | grado di urgenza      1 <input checked="" type="checkbox"/> 2      3 |

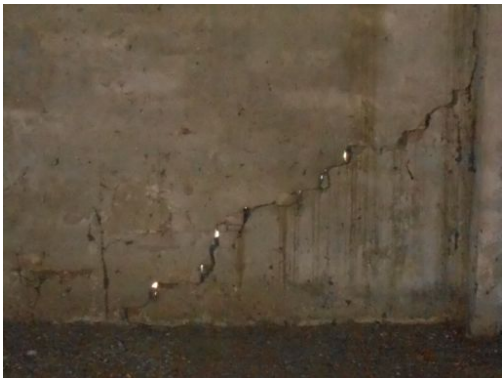
| posizione | Fe 4 |

| | lesioni diagonali sopra le finestre nella parete sud/ovest<br>la lesione passante vista dall'interno |
| | gravità      bassa      media <input checked="" type="checkbox"/> alta |
| | grado di urgenza      1 <input checked="" type="checkbox"/> 2      3 |

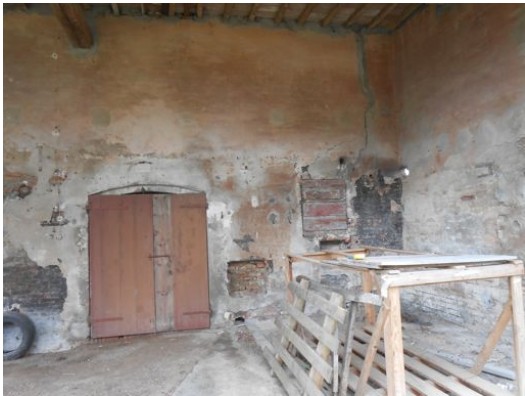
| posizione | Fe 5    Fe 6 |

| | lesioni verticali e diagonali nella parete sotto al portico<br>lesioni di architravi |
| | gravità      bassa <input checked="" type="checkbox"/> media    alta |
| | grado di urgenza    1 <input checked="" type="checkbox"/> 2    3 |

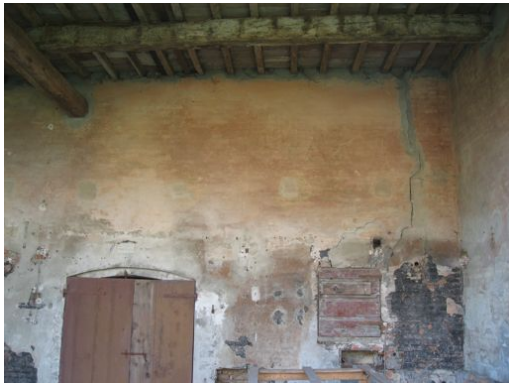
| posizione | Fe 5    Fe 6 |

| | lesioni verticali e diagonali nella parete sotto al portico<br>lesioni di architravi |
| | gravità      bassa <input checked="" type="checkbox"/> media    alta |
| | grado di urgenza    1 <input checked="" type="checkbox"/> 2    3 |

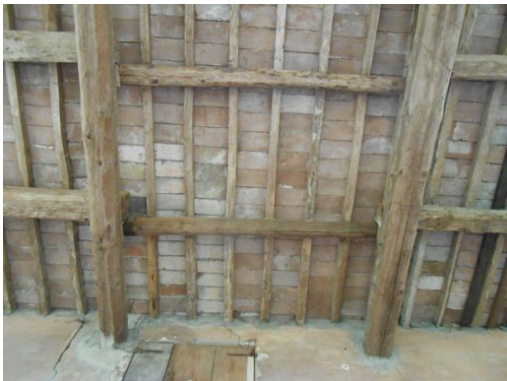
| posizione | Fe 7 |

| | lesioni architravi sotto al portico |

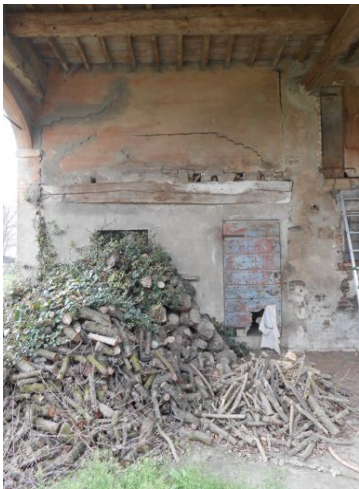
| posizione | Fe 8 Fe 9 e lesioni diffusi |

| | lesione diagonale sopra l'arco del portico che vada ad investire il maschio murario adiacente |

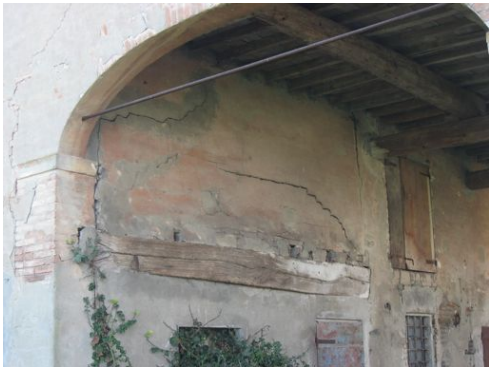
| posizione | Fe 8 Fe 9 e lesioni diffusi |

| | gravità      bassa      media <input checked="" type="checkbox"/> alta |
| | grado di urgenza      1 <input checked="" type="checkbox"/> 2      3 |

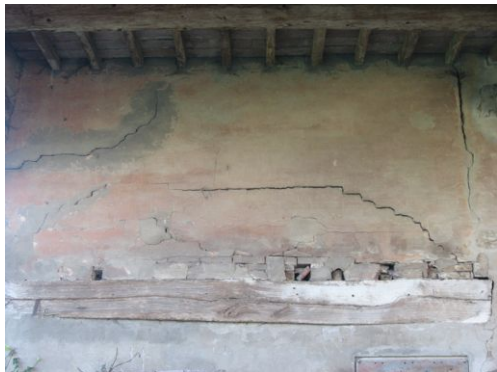
| posizione | Fe 8 Fe 9 e lesioni diffusi |

| | lesioni verticali e diagonali nella parete sotto al portico |
| | gravità      bassa      media <input checked="" type="checkbox"/> alta |
| | grado di urgenza      1 <input checked="" type="checkbox"/> 2      3 |

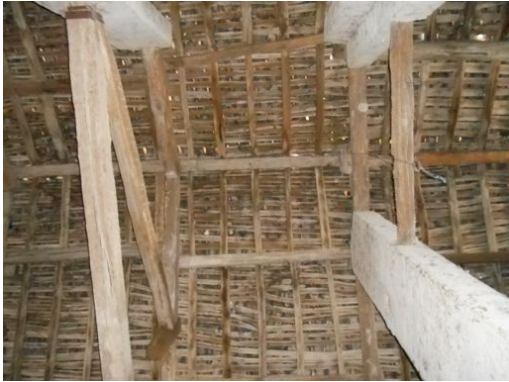
| posizione | copertura |

| | scivolamento dei coppi del manto di copertura |
| | gravità      bassa <b>media</b> alta |
| | grado di urgenza      1 <b>2</b> 3 |

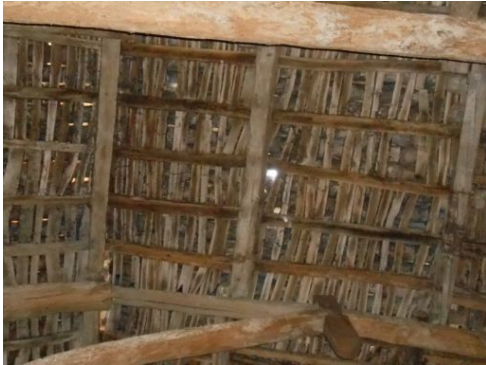
| posizione | copertura |

| | scivolamento dei coppi del manto di copertura |
| | gravità      bassa <b>media</b> alta |
| | grado di urgenza      1 <b>2</b> 3 |

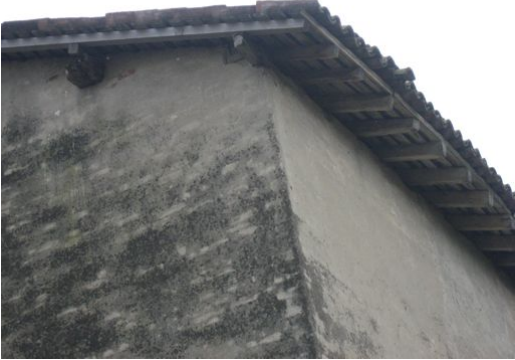
| posizione | copertura | | | |

| | scivolamento dei coppi del manto di copertura | | | |
| | gravità | bassa | <input checked="" type="checkbox"/> media | alta |
| | grado di urgenza | 1 | <input checked="" type="checkbox"/> 2 | 3 |
