# **COMUNE DI REGGIOLO**

Edificio in muratura danneggiato dal sisma del maggio 2012, sito in Strada Boschi 1,  
proprietà Melli Massimo.

## **REPORT ISPEZIONE STRUTTURALE**

Fabbricato ad uso abitativo sito a Reggiolo (RE), Strada Boschi 1. Proprietà Melli Massimo

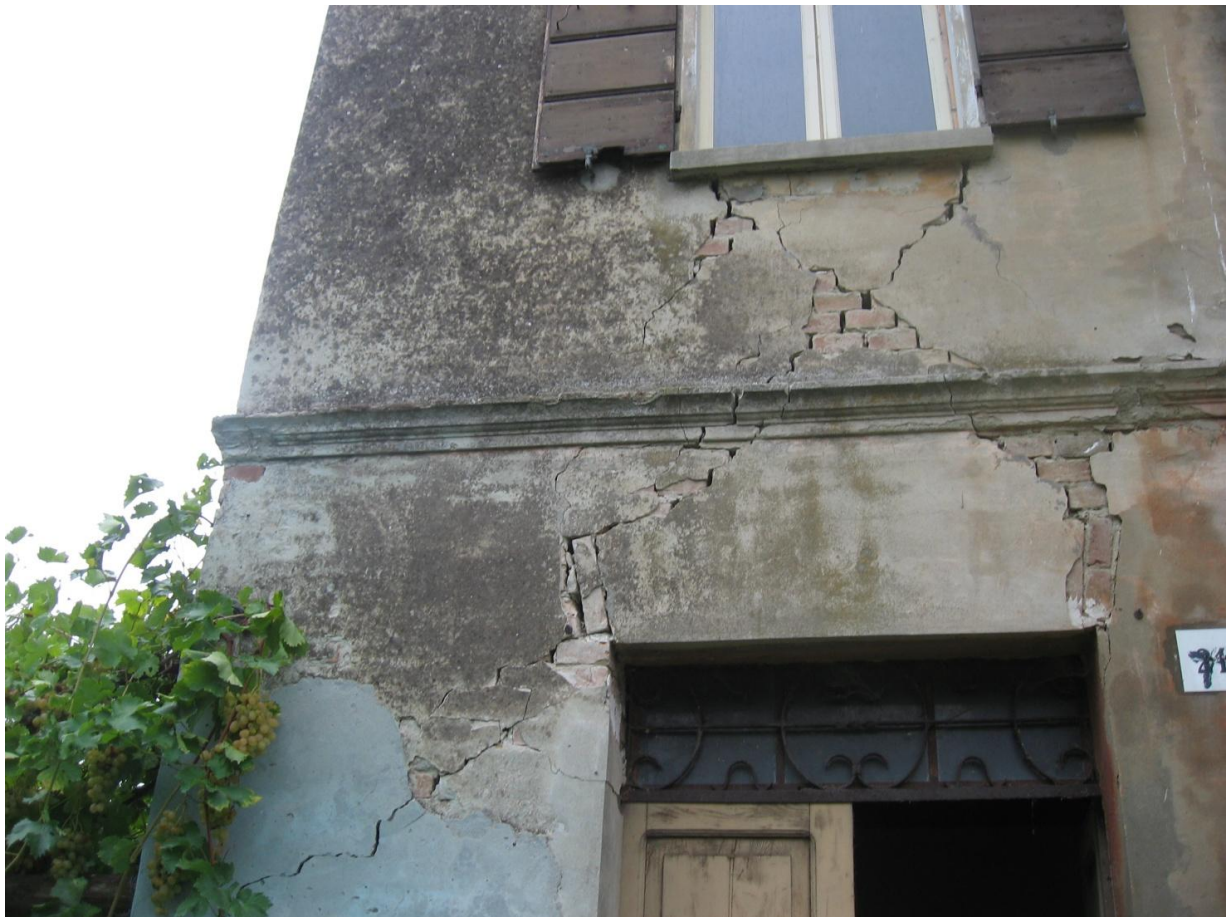
E' quello più compromesso assieme al fronte ovest, soprattutto al 1° piano e al sottotetto, dove tutti i maschi sono interessati da lesioni passanti.

Fe 7 Fe 8 Fe 9: lesioni ad andamento diagonale nel maschio e nella fascia di piano, interessante anche la piattabanda

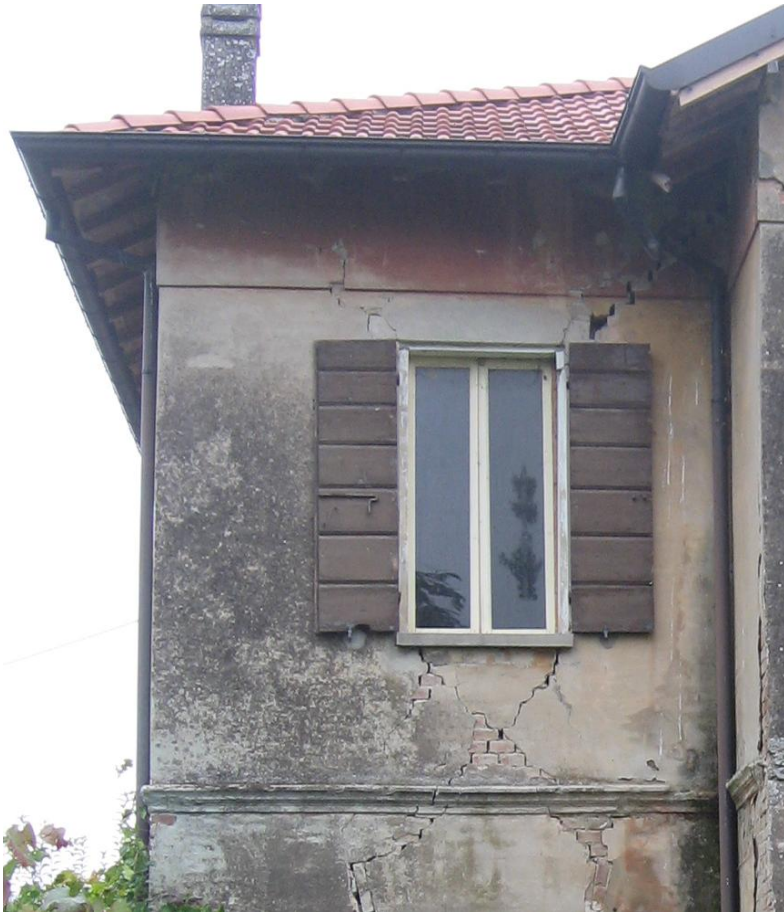
Fe 8 Fe 9 Fe 10 Fe 11: lesioni diagonali nella fascia di piano e nel maschio, interessanti anche l'architrave

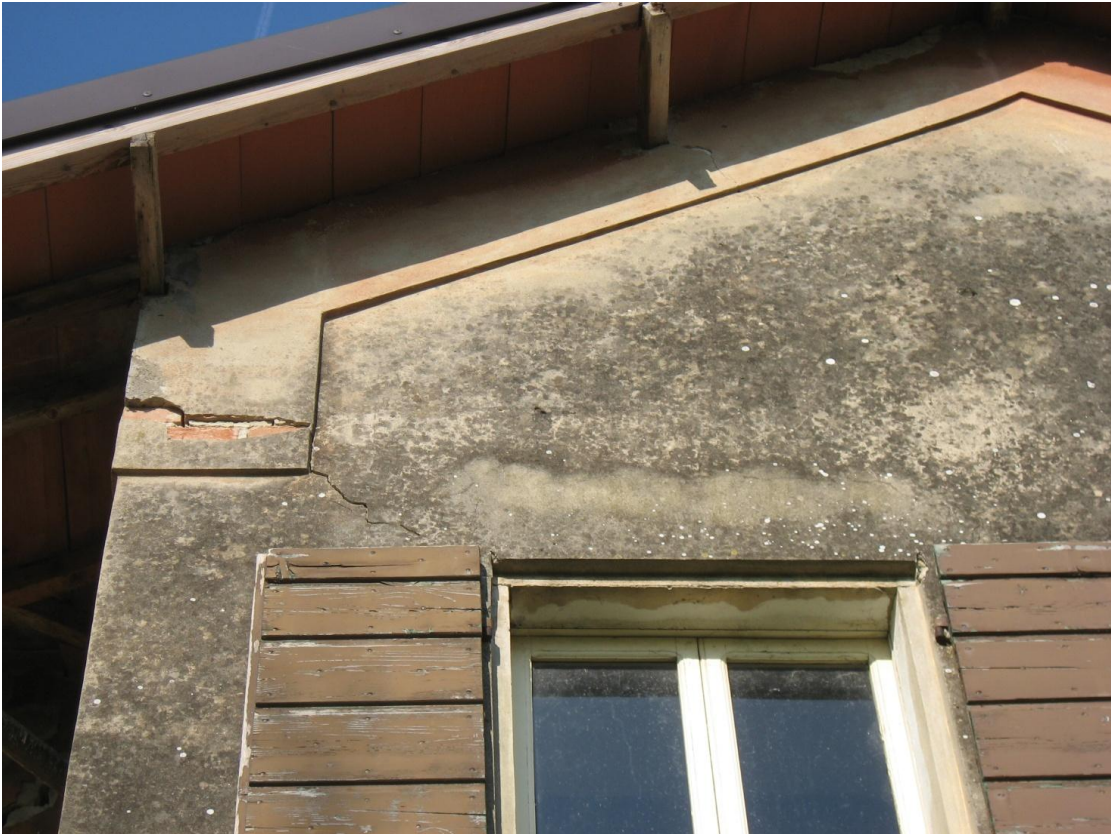
Fe 27: lesione diagonale nel maschio

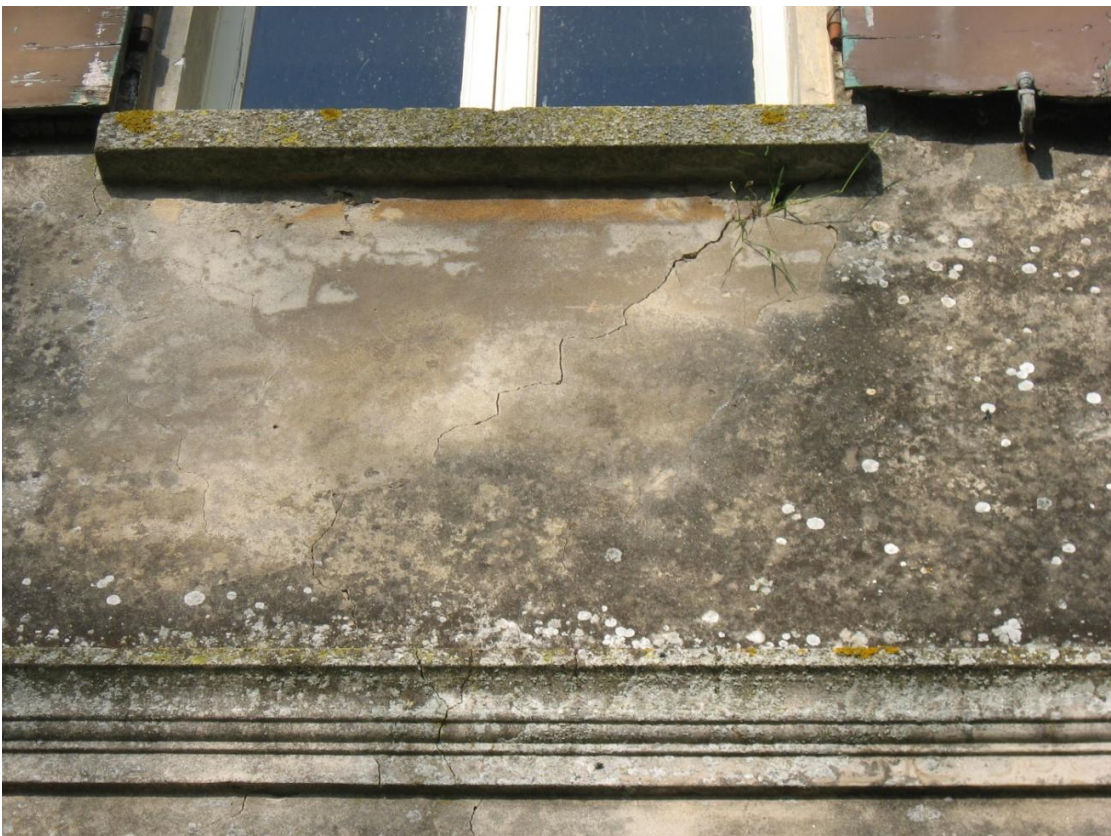
Fe 28: lesione diagonale nella fascia di piano

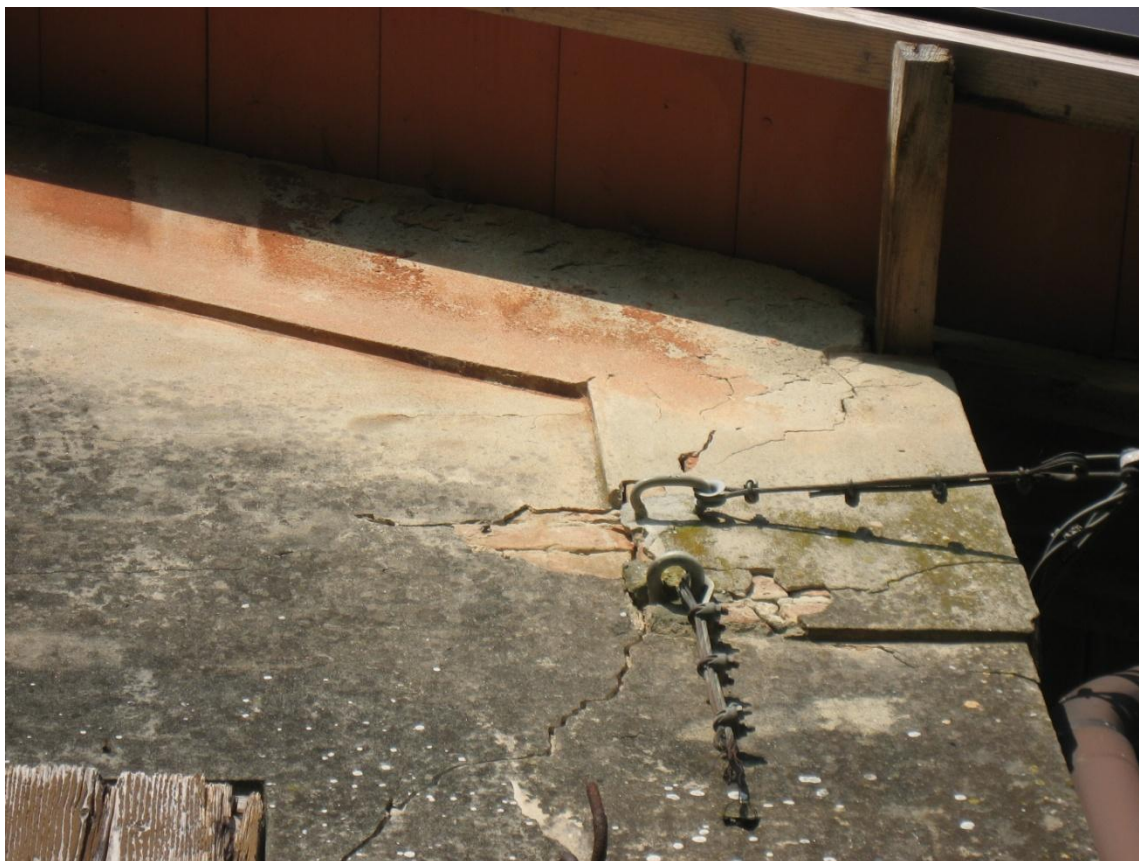
Fe 12 Fe 13: lesione diagonale nel maschio

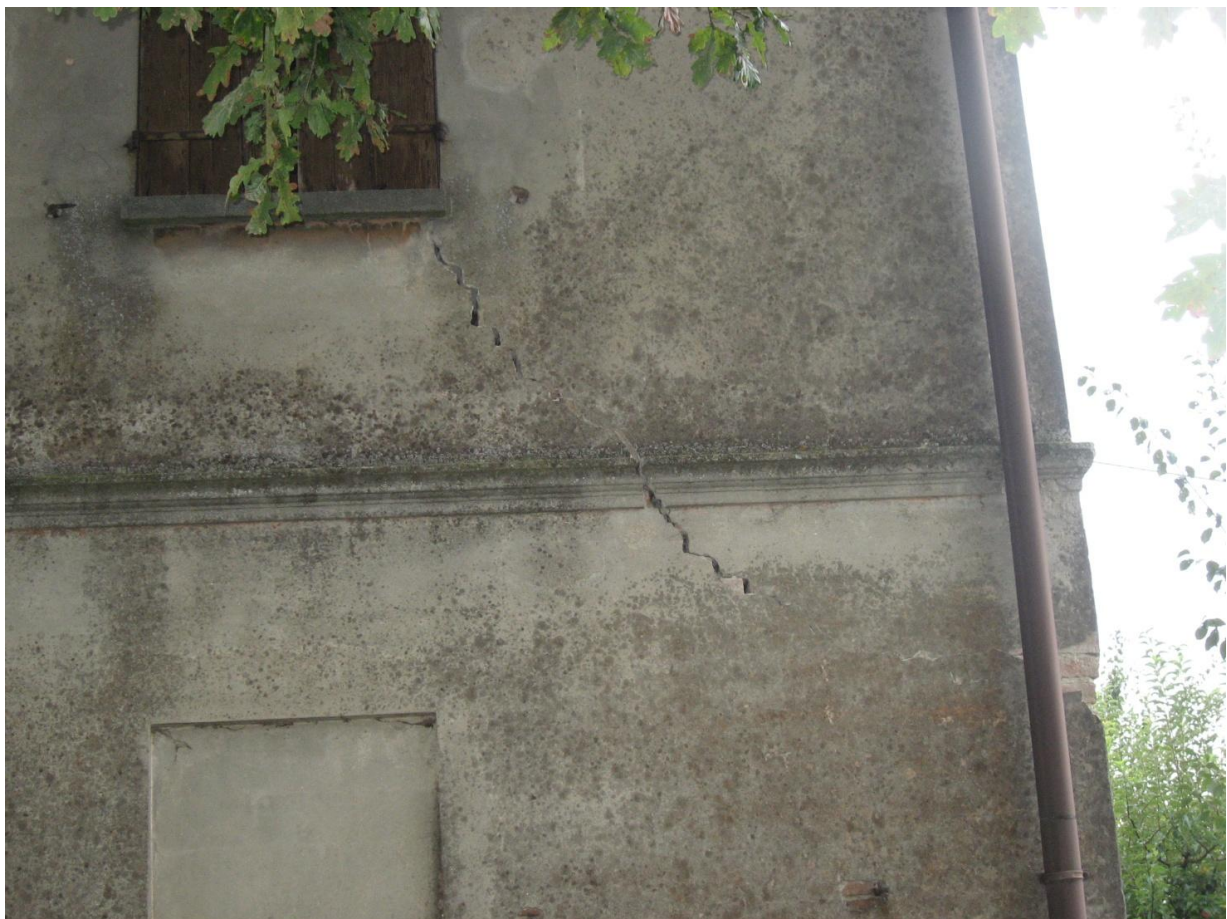
E' compromesso soprattutto nella parte adiacente al fronte ovest, in particolare al 1° piano e al sottotetto, dove si è formato anche un cuneo dislocato tra le due pareti in angolo.

Fe 14 Fe 15: lesione diagonale nel maschio

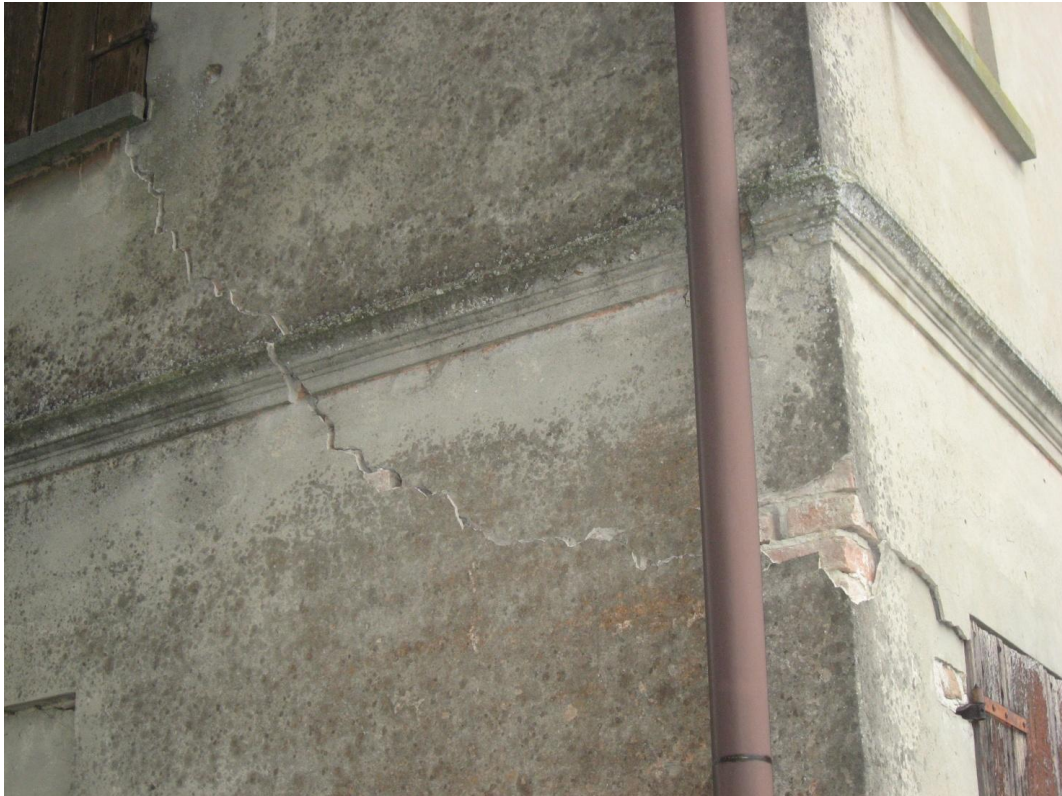
Fe 14 Fe 15 Fe 17: lesione diagonale nel maschio con creazione di piccolo cuneo dislocato con il maschio in angolo

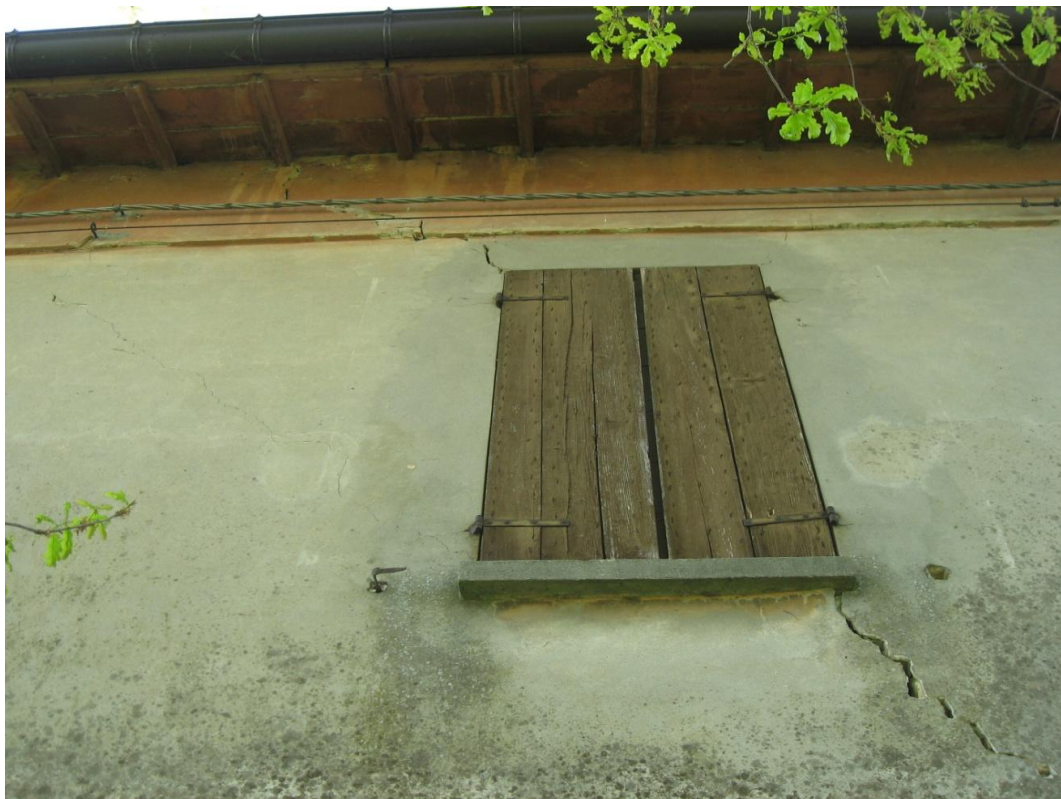
Fe 15 Fe 29 Fe 30 Fe 31: lesioni diagonali nei maschi

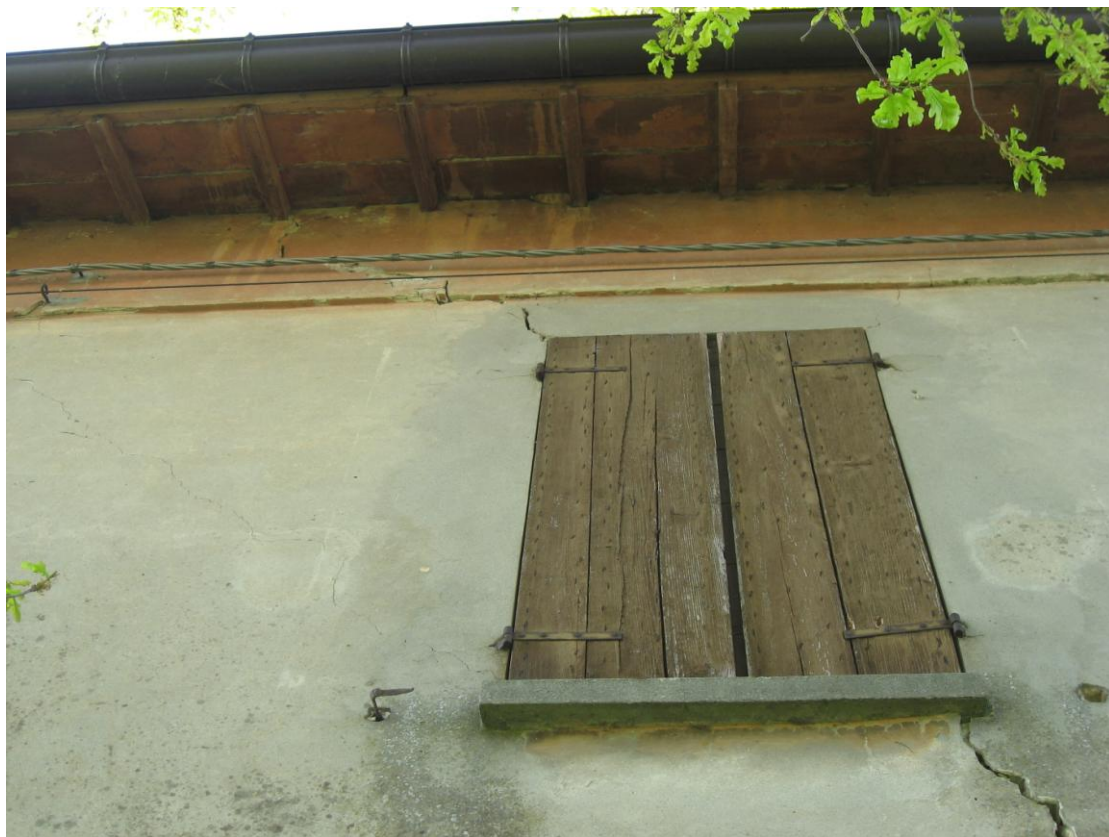
Fe 15 Fe 30: lesioni diagonali nei maschi

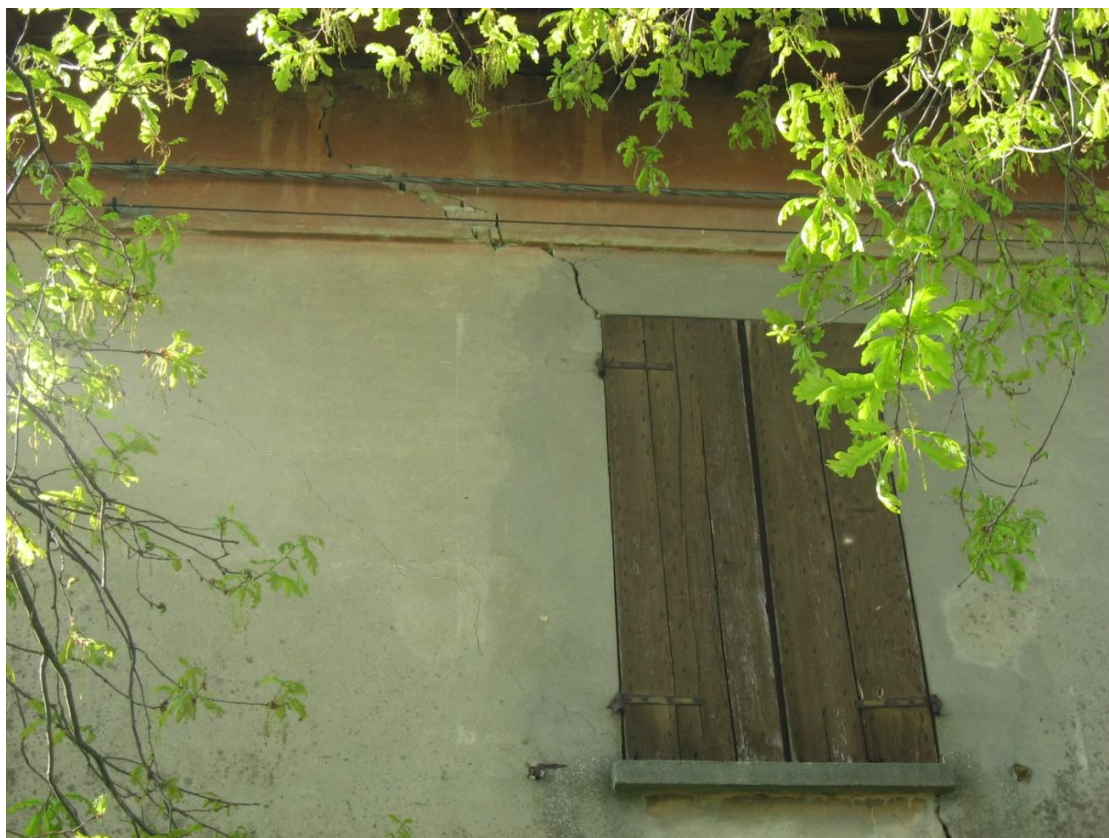
Fe 30 Fe 31: lesioni diagonali nei maschi

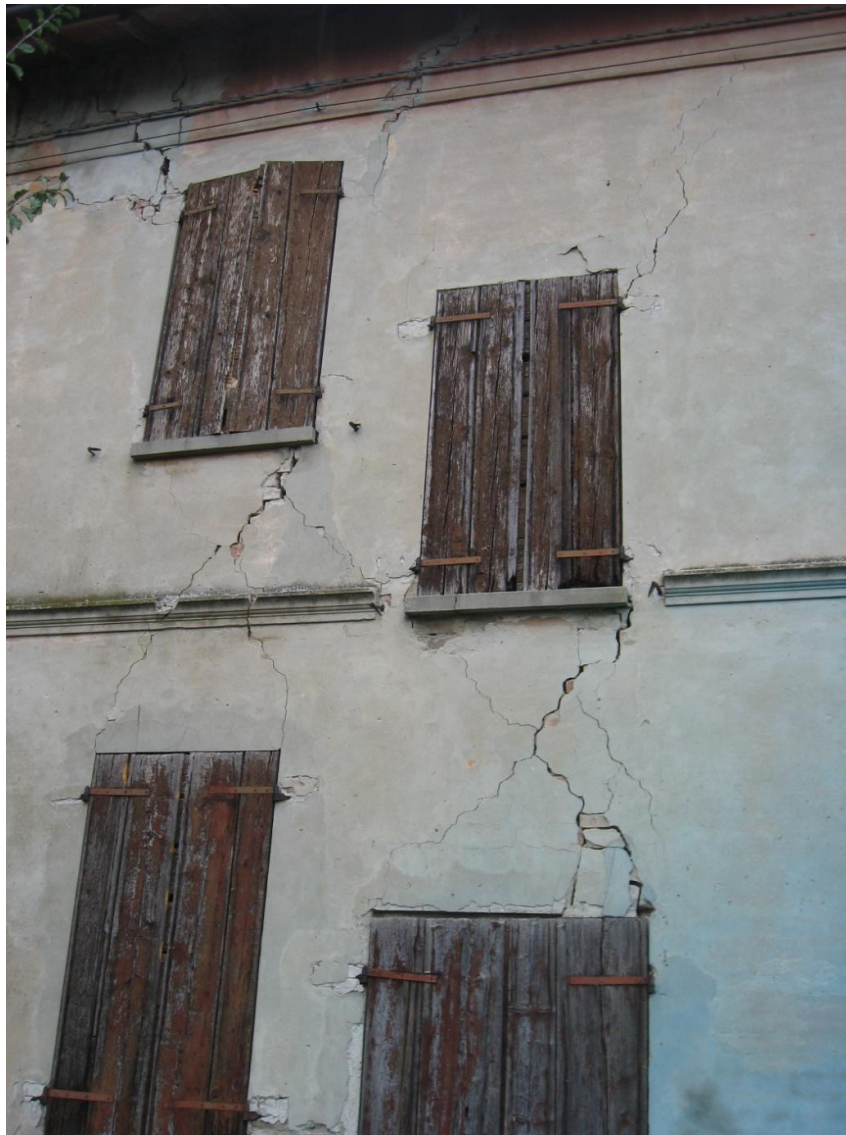
E' il più compromesso assieme al fronte est, con lesioni passanti in tutti i maschi e la formazione di un cuneo di distacco con la parete nord.

Fe 18 Fe 19 Fe 20 Fe 21 Fe 22 Fe 23 Fe 25 Fe 26: lesioni diagonali nelle fasce di piano e nei maschi

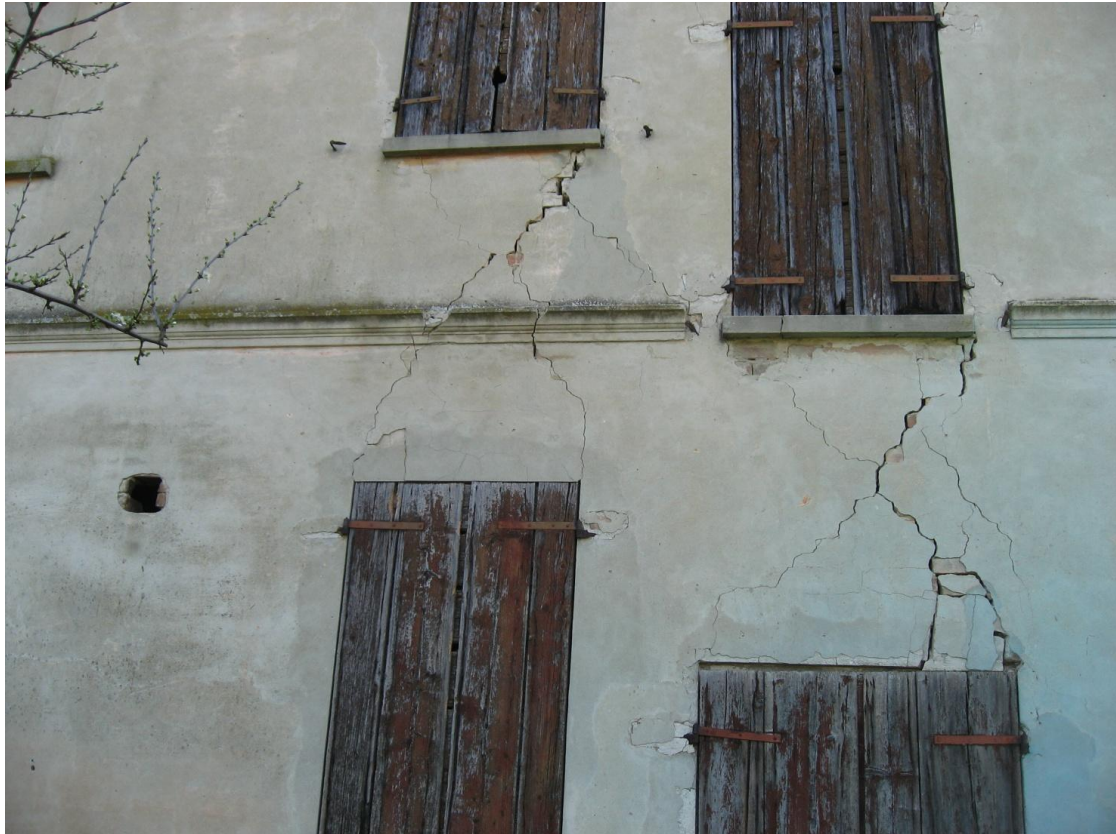
Fe 18 Fe 19 Fe 20: lesioni diagonali nelle fasce di piano e nei maschi

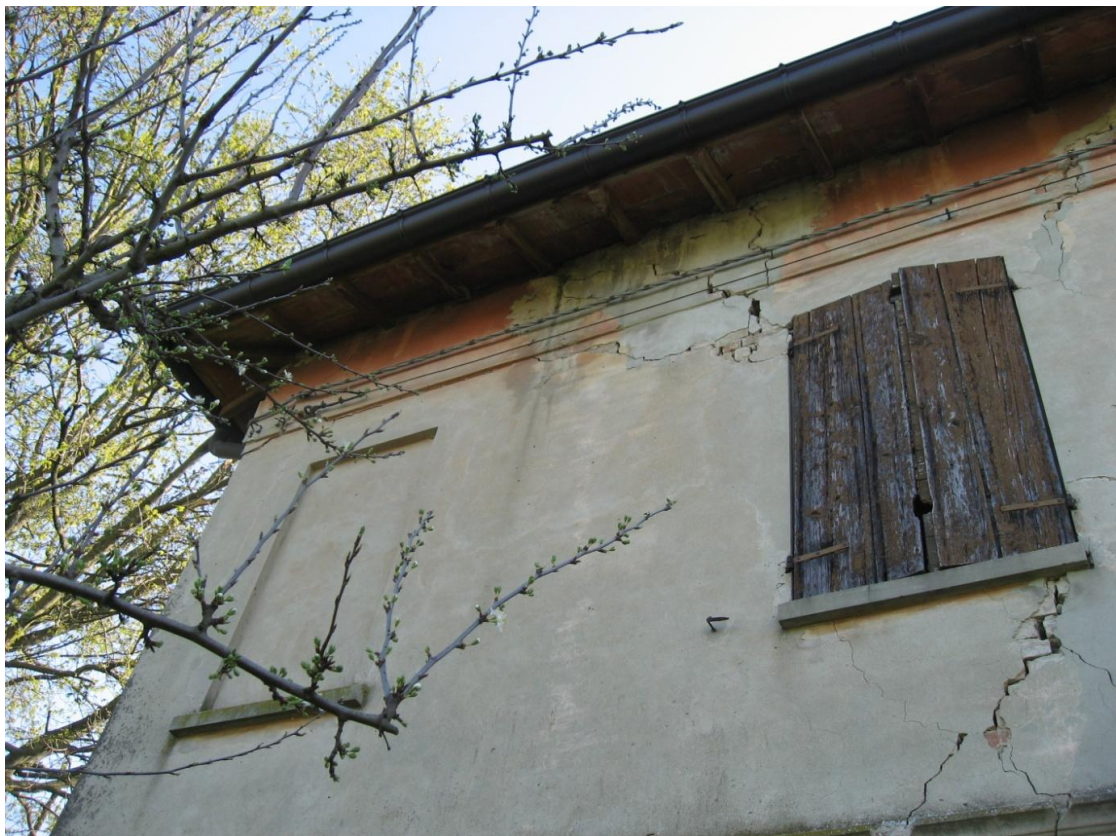
Fe 20 Fe 21 Fe 22 Fe 25 Fe 26: lesioni diagonali nella fascia e nei maschi

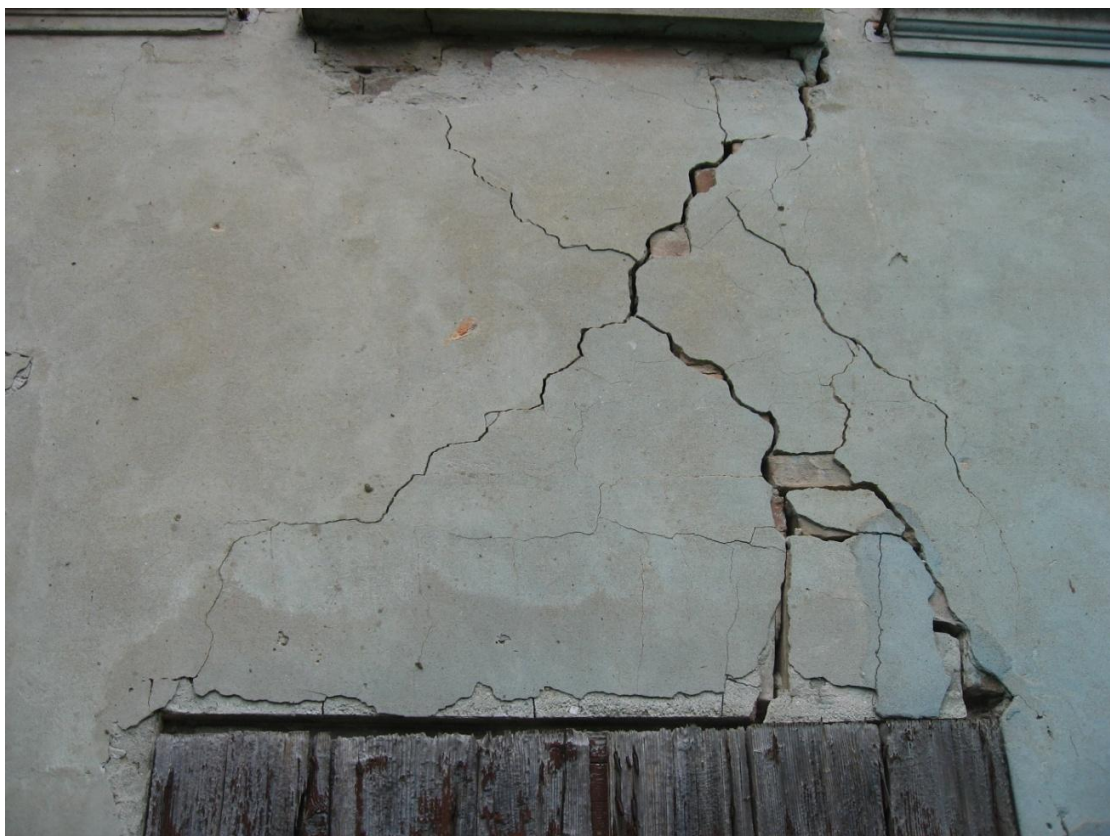
Fe 19: lesione nella fascia con rottura della piattabanda

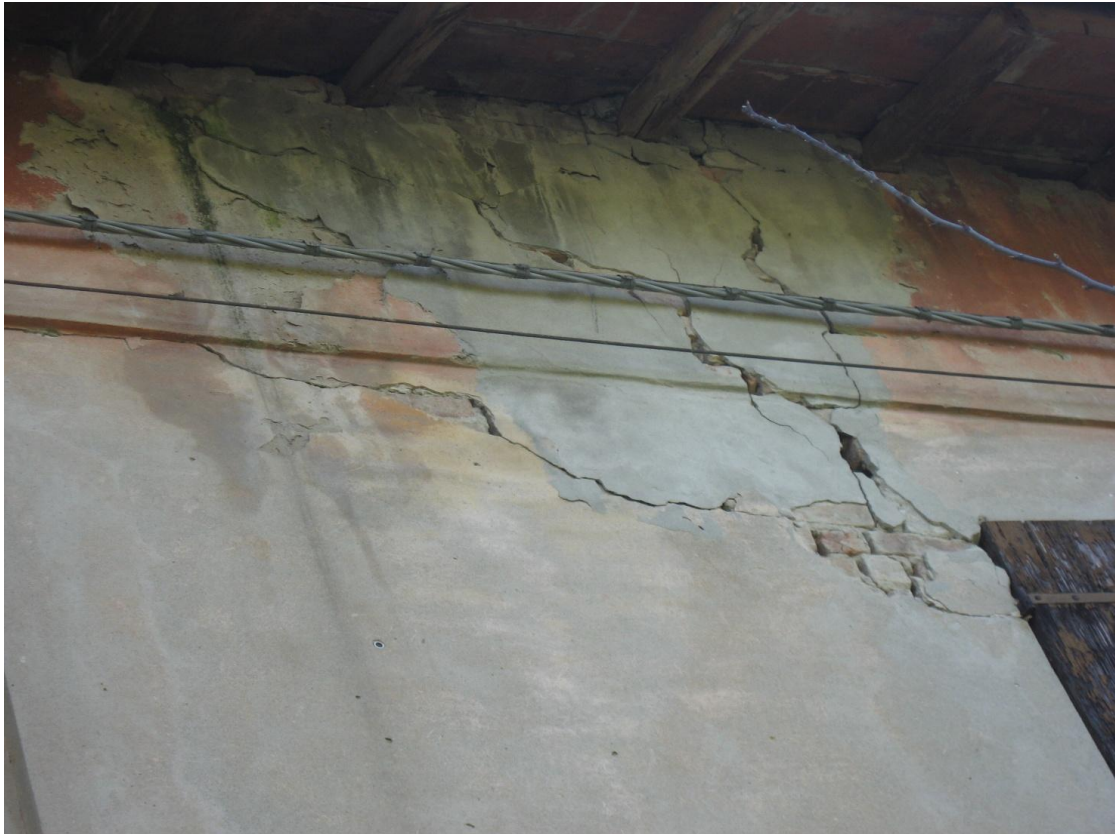
Fe 21 Fe 25: lesione diagonale nel maschio

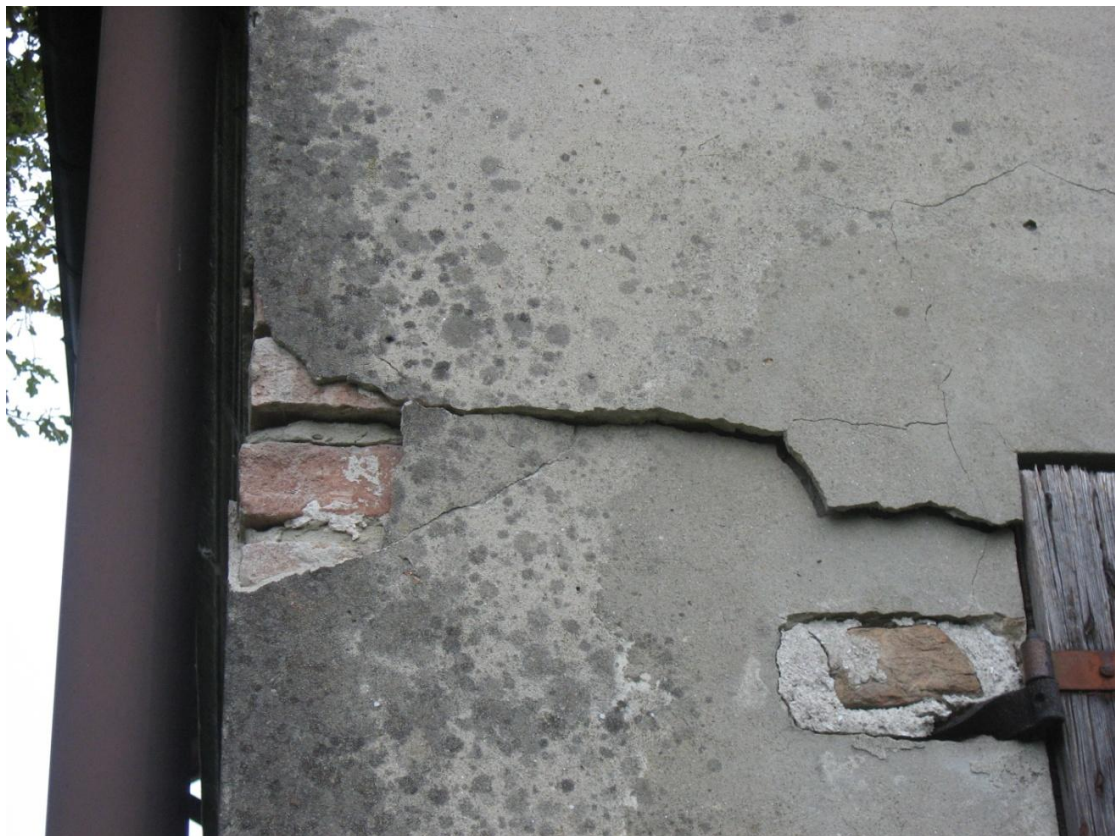
Fe 17: creazione di piccolo cuneo dislocato con il maschio in angolo

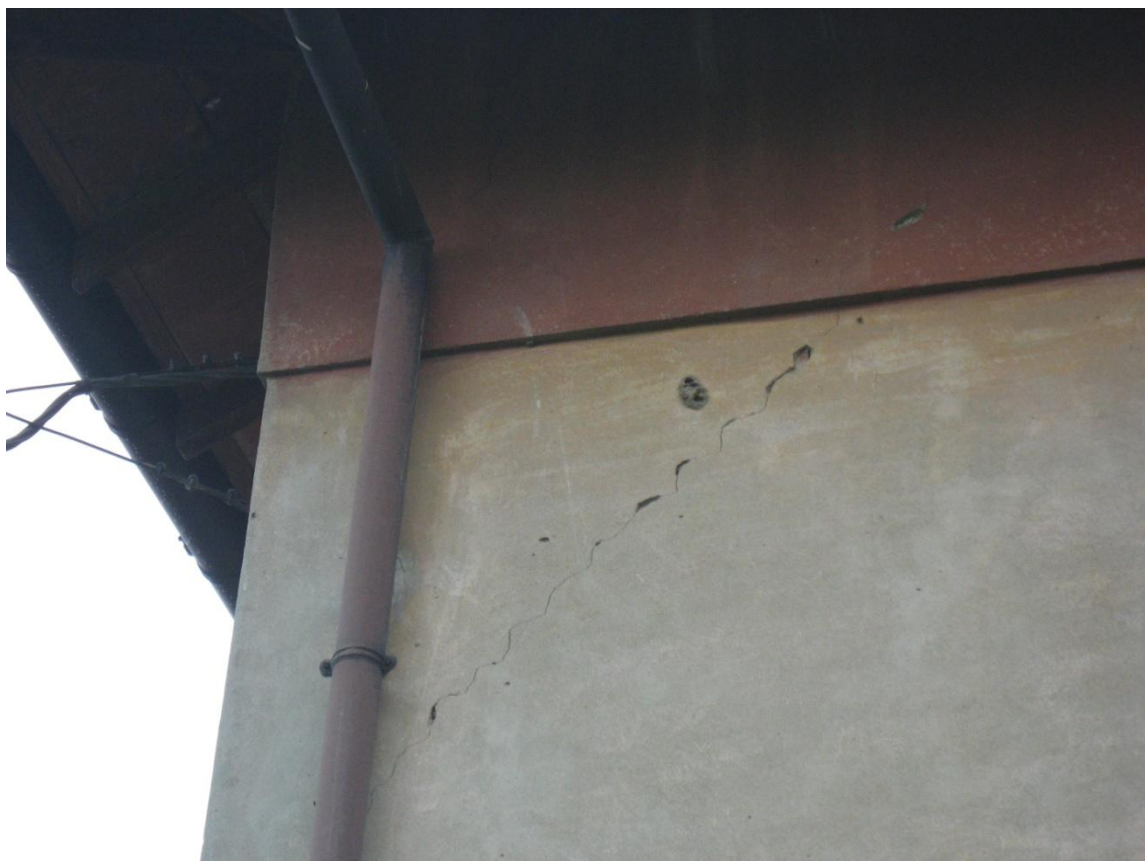
E' un fronte completamente privo di aperture; è caratterizzato da una lunga lesione diagonale che interessa tutta la parete del 1° piano e termina al sottotetto.

Fe 1 Fe 2: lesione diagonale nel maschio

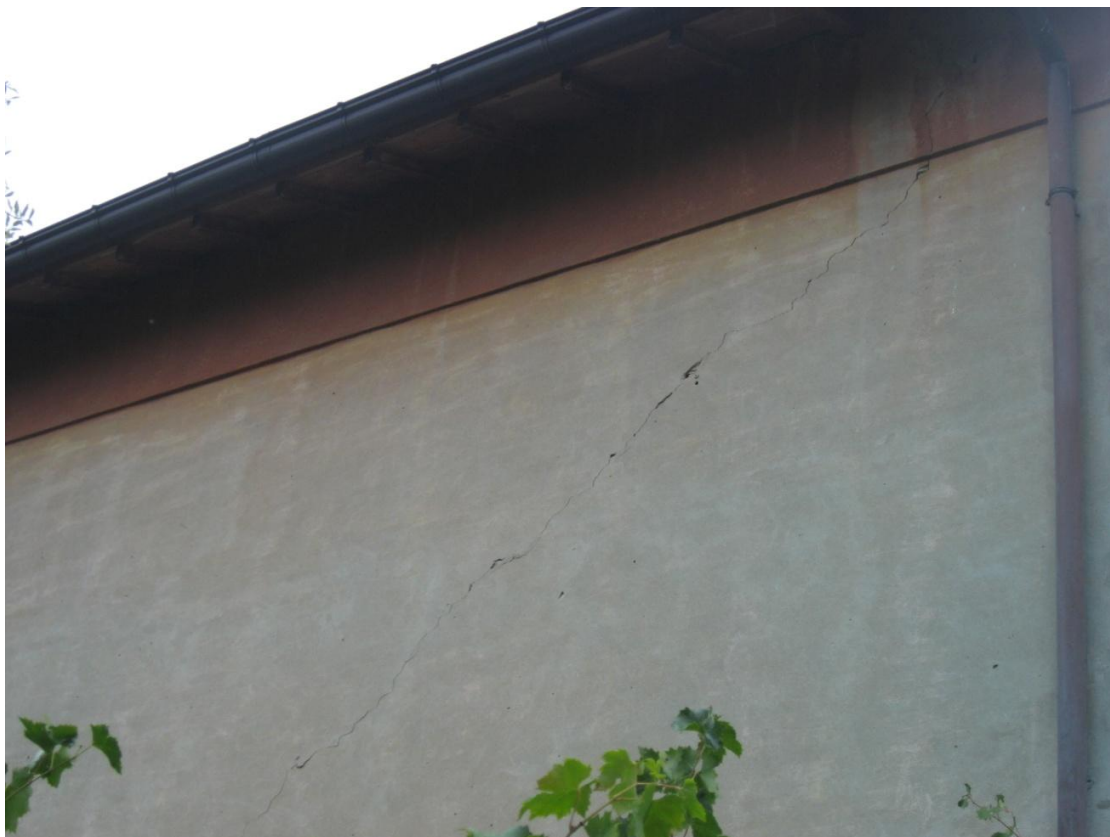
Fe 3 Fe 4: lesione diagonale nel maschio

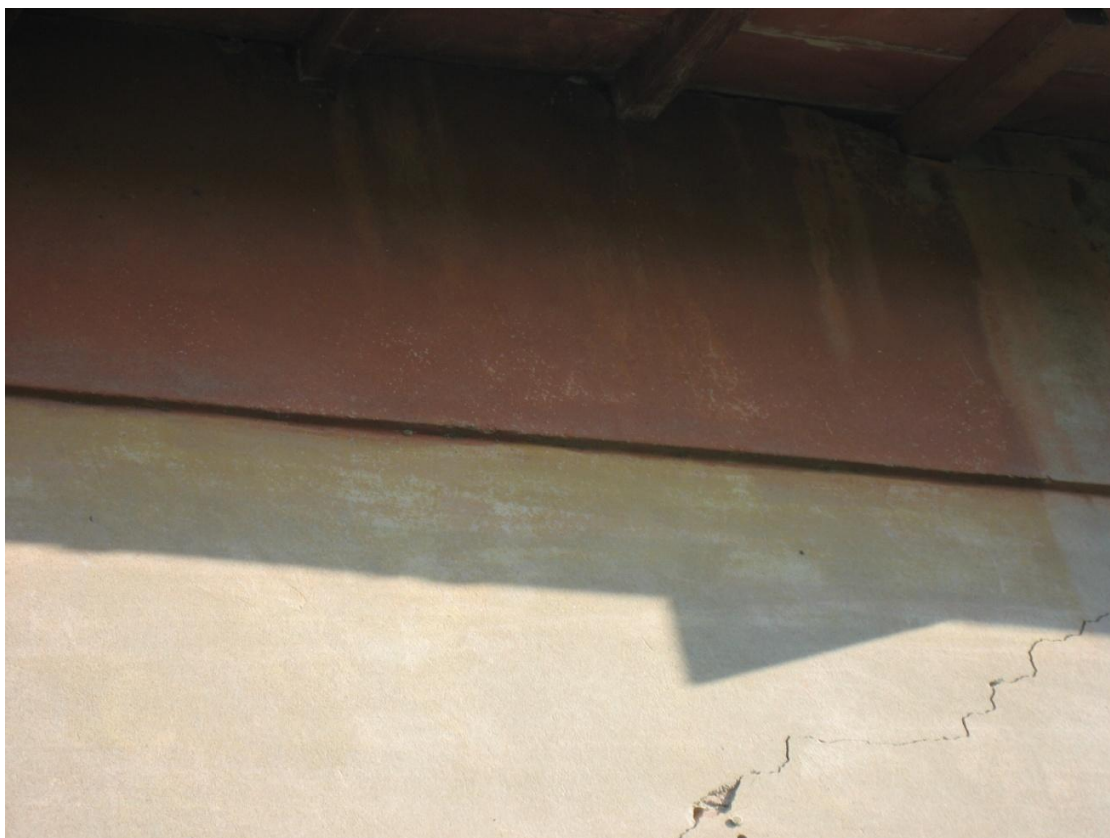
Fe 3 Fe 4: lesione diagonale nel maschio

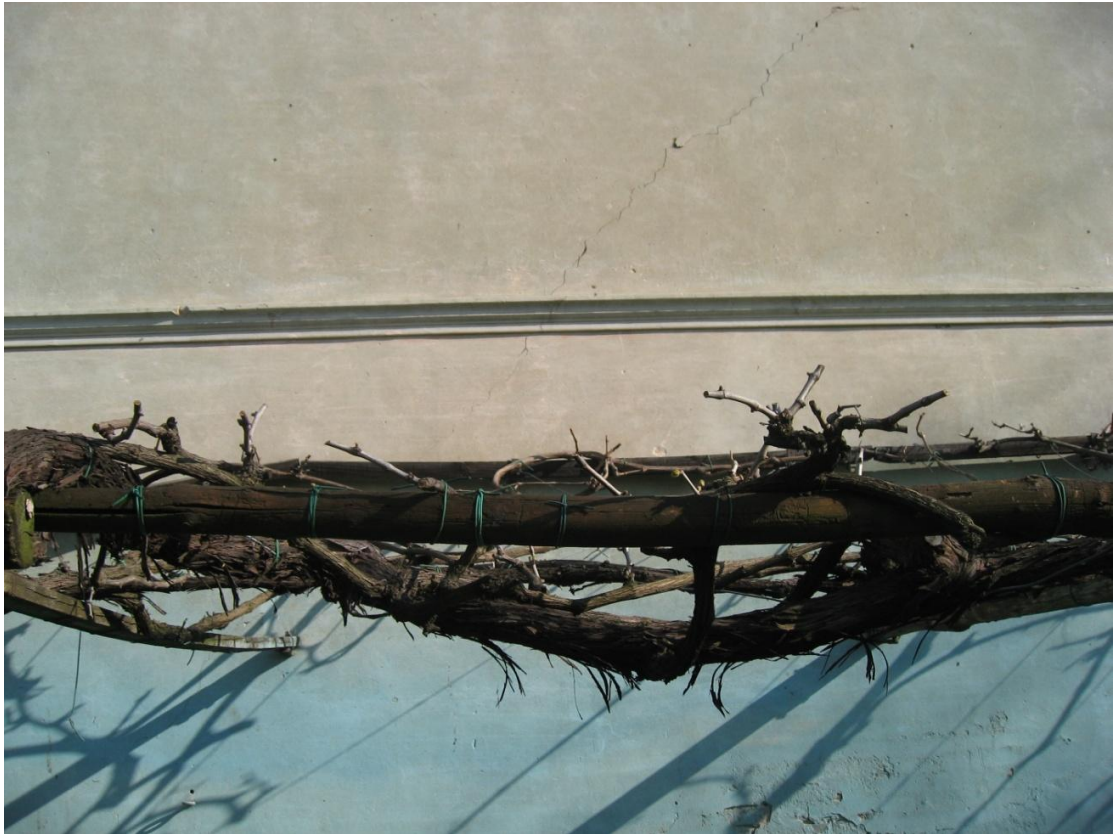
Fe 3: lesione diagonale nel maschio

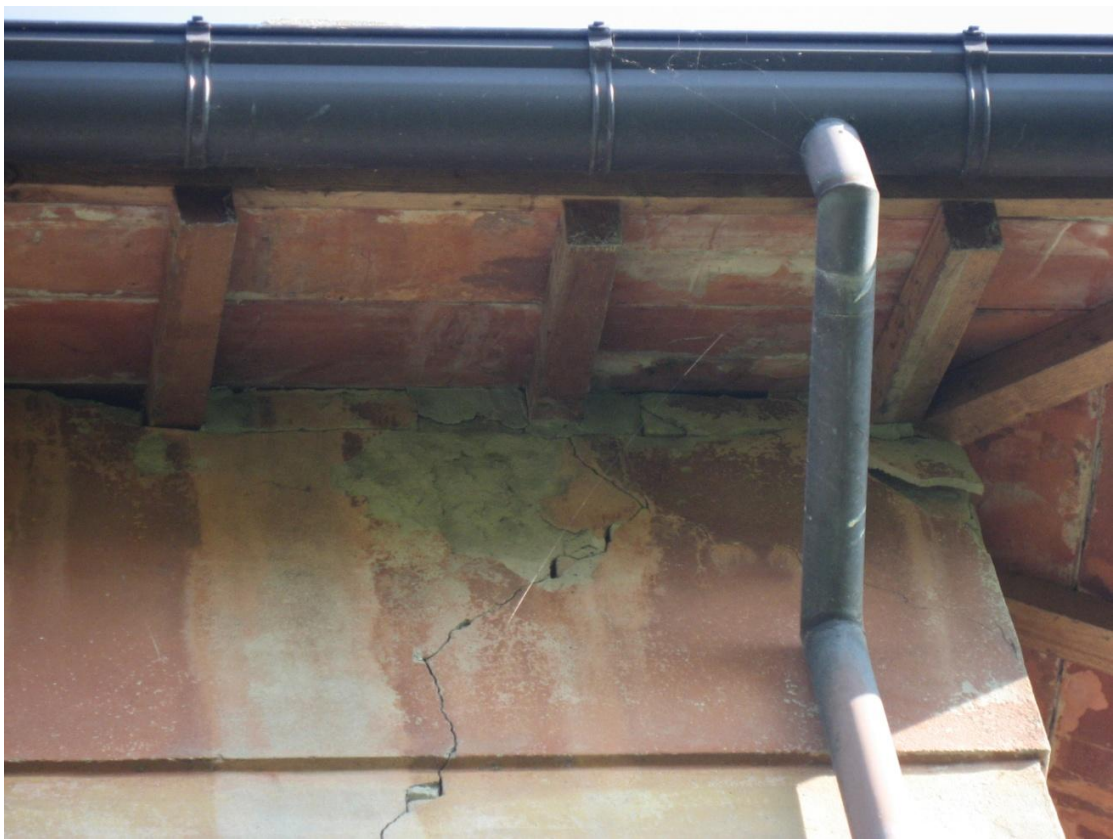
Fe 4: lesione diagonale nel maschio

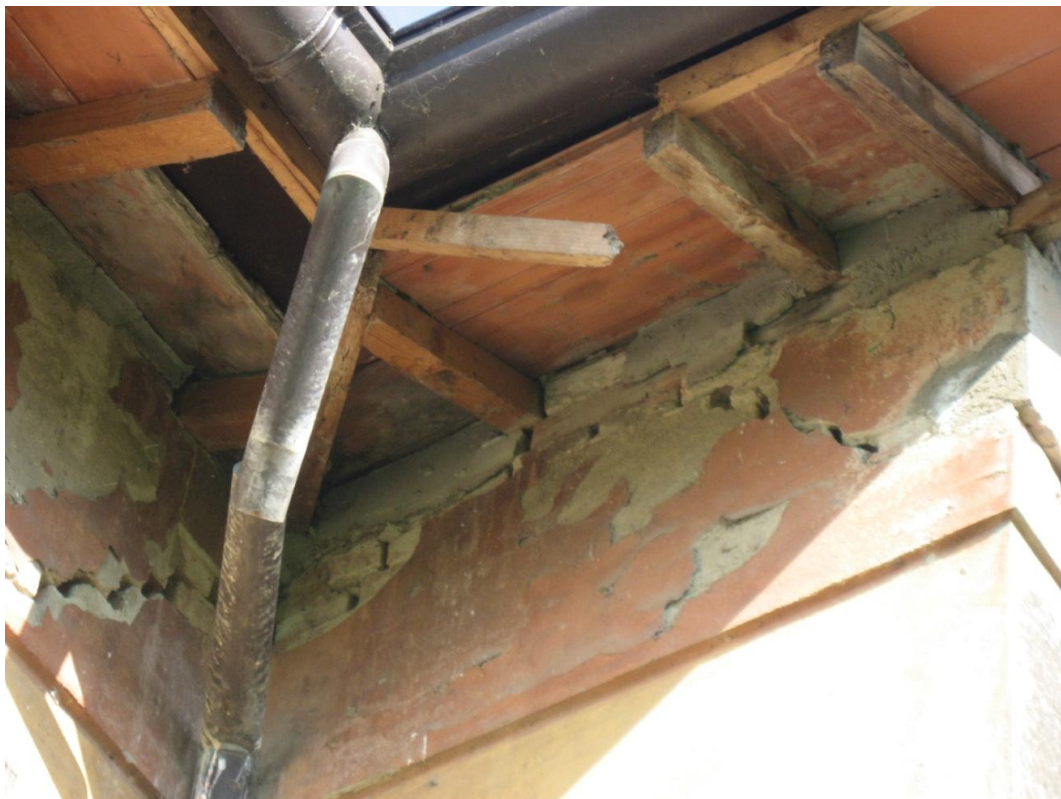
Fe 5 Fe 11: lesioni nei maschi e formazione di cuneo dislocato all'intersezione fra le due pareti in angolo, con crollo di una parte del cornicione

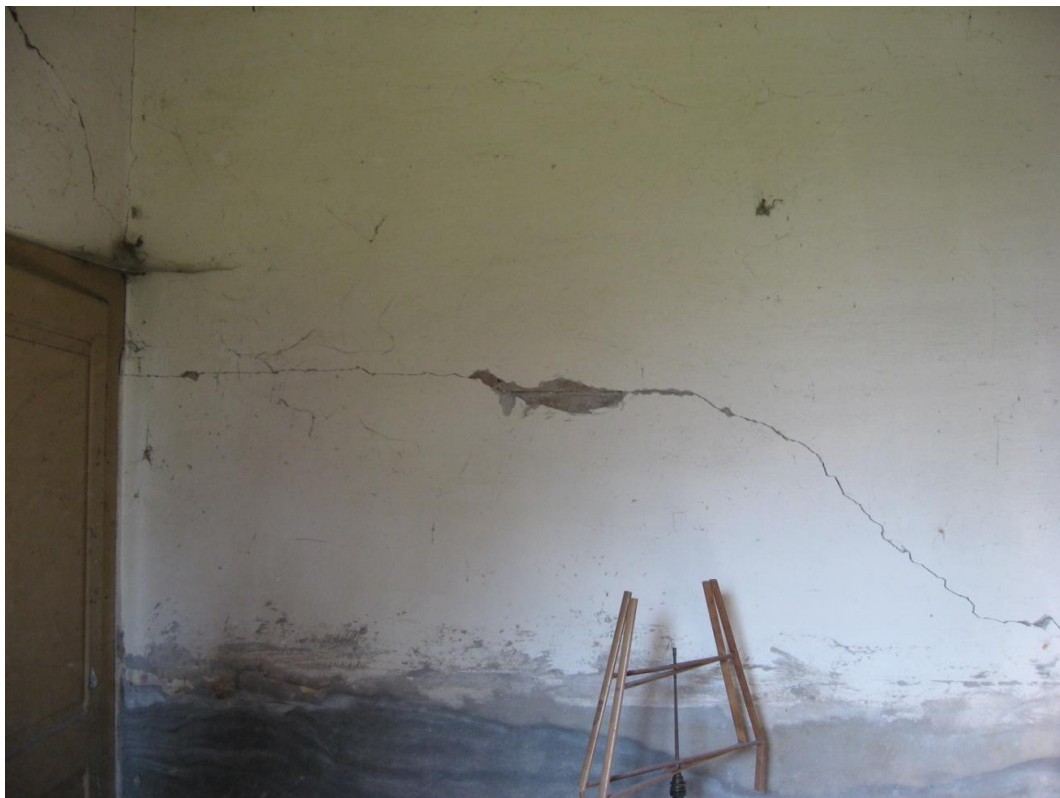
Fi 4: lesione ad andamento sub orizzontale nel maschio

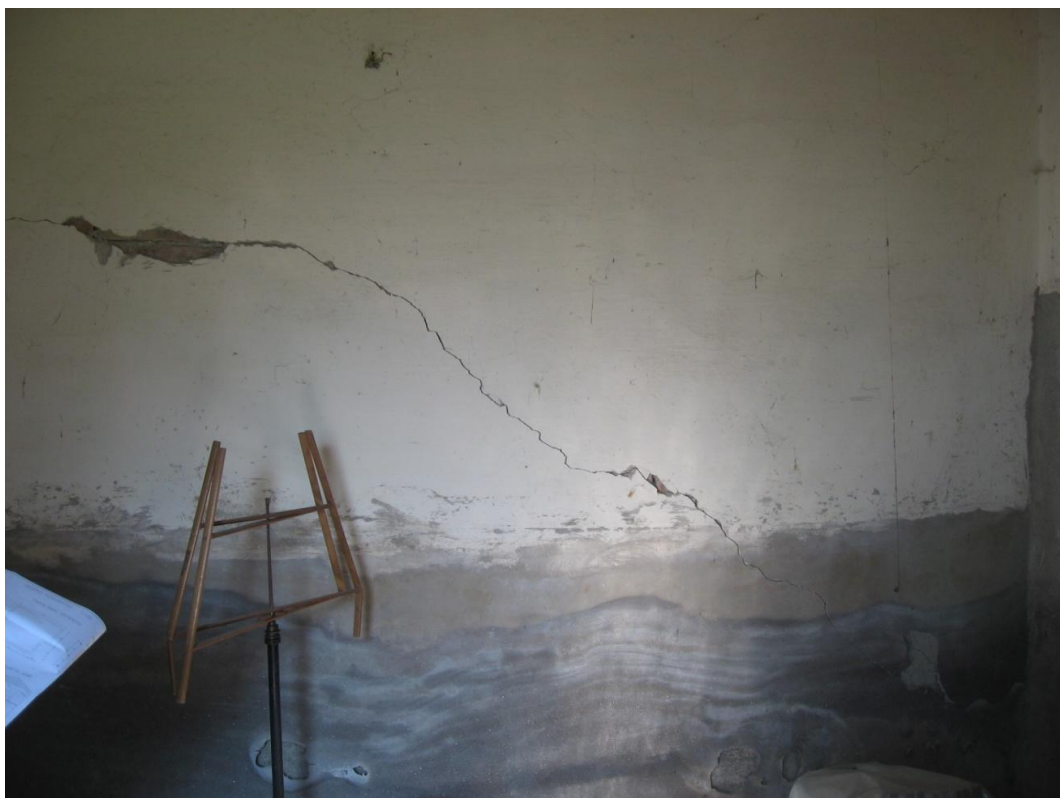
Fi 4: lesione ad andamento sub orizzontale nel maschio
