# **COMUNE DI REGGIOLO**

Edificio in muratura danneggiato dal sisma del maggio 2012, sito in Strada Boschi 1,  
proprietà Melli Massimo.

## **REPORT ISPEZIONE STRUTTURALE**

Fabbricato ad uso abitativo sito a Reggiolo (RE), Strada Boschi 1. Proprietà Melli Massimo

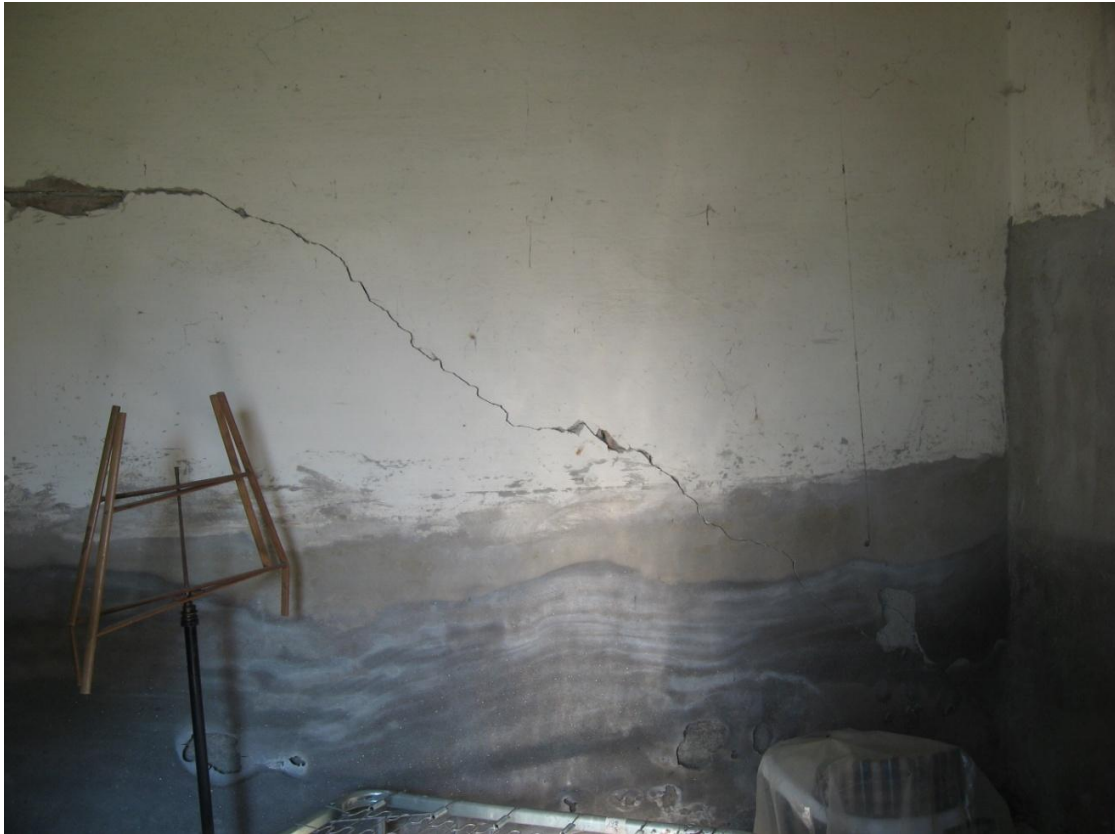
Fi 4: lesione ad andamento sub orizzontale nel maschio

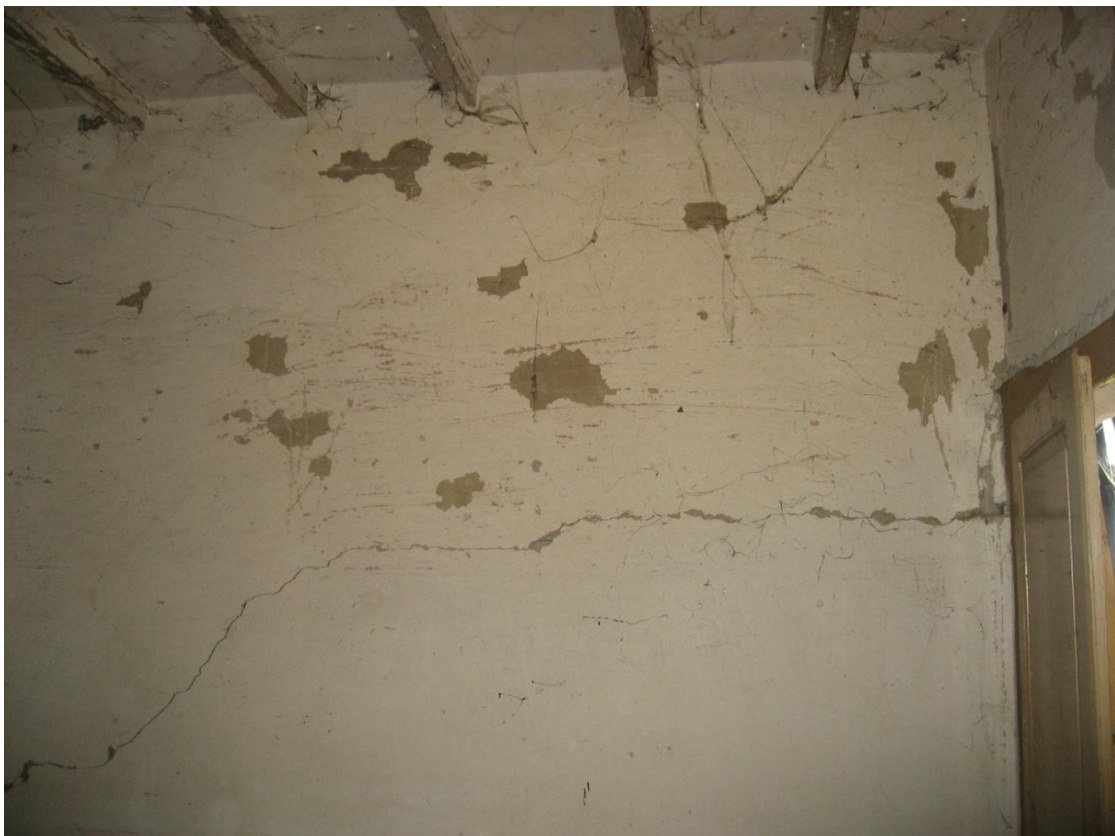
Fi 4: vista dall'altra stanza lesione ad andamento sub orizzontale nel maschio

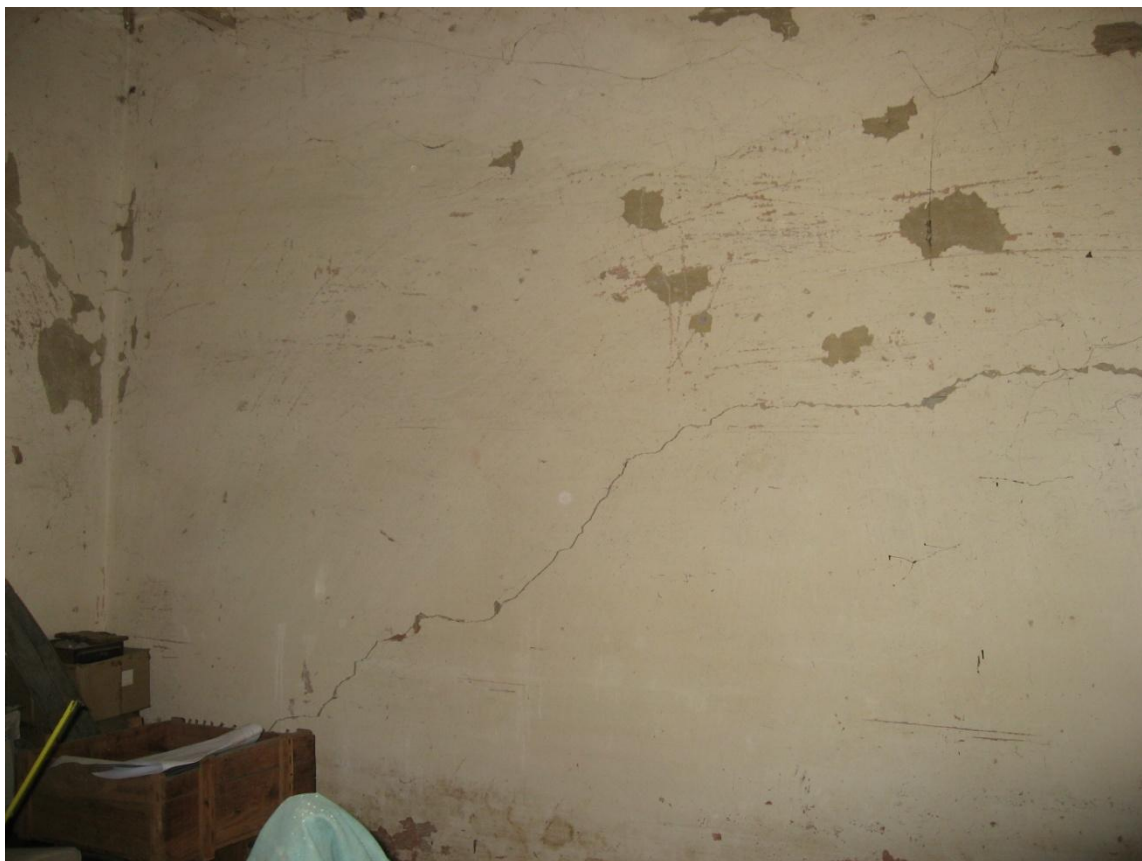
Fi 4: vista dall'altra stanza lesione ad andamento sub orizzontale nel maschio

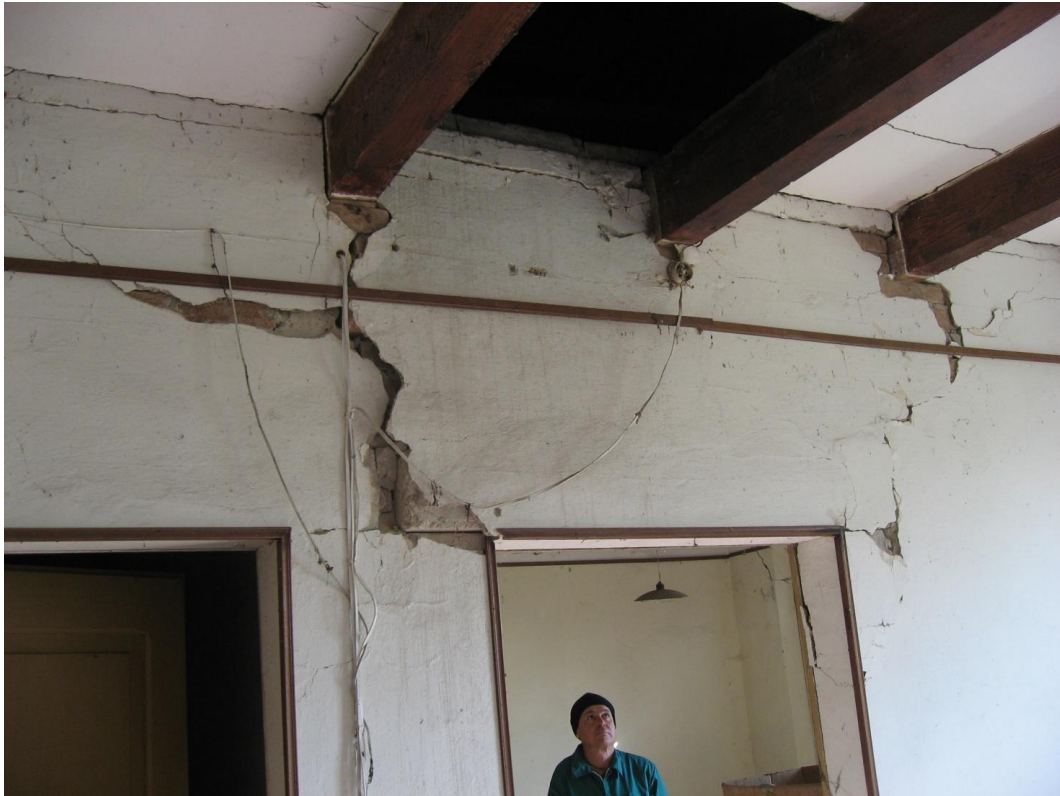
Fi 1 Fi 2 su muro B viste dal vano scale: lesione diagonale nel maschio con dislocamento dell'architrave

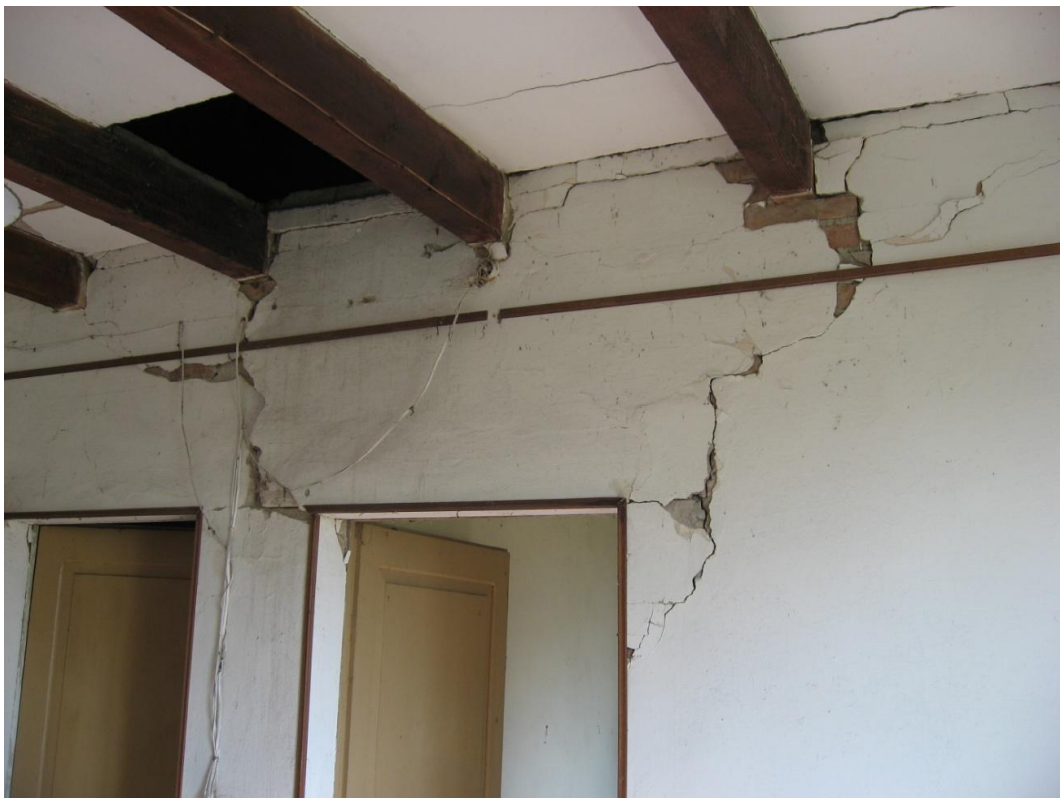
Fi 1 Fi 2 su muro B viste dal vano scale: lesioni diagonali nei maschi e sfilamento dei travetti

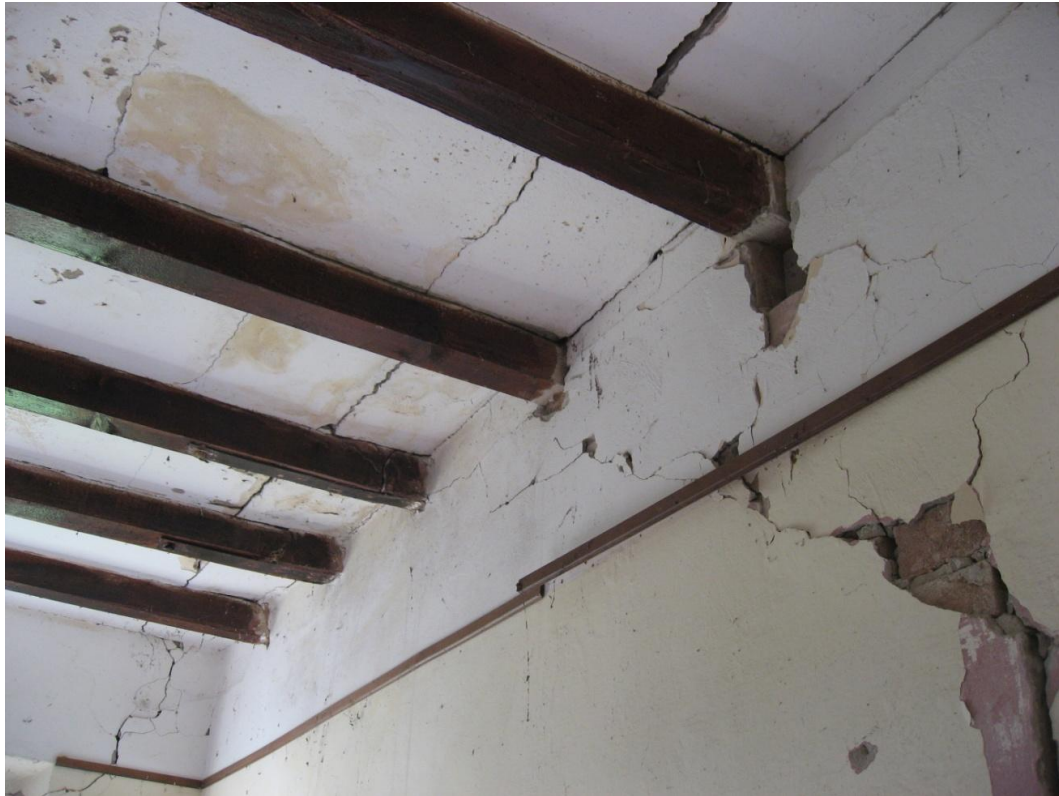
Fi 2 su muro B vista dalla stanza: lesione diagonale diffusa su maschio con sfilamento dei travetti e rottura del solaio

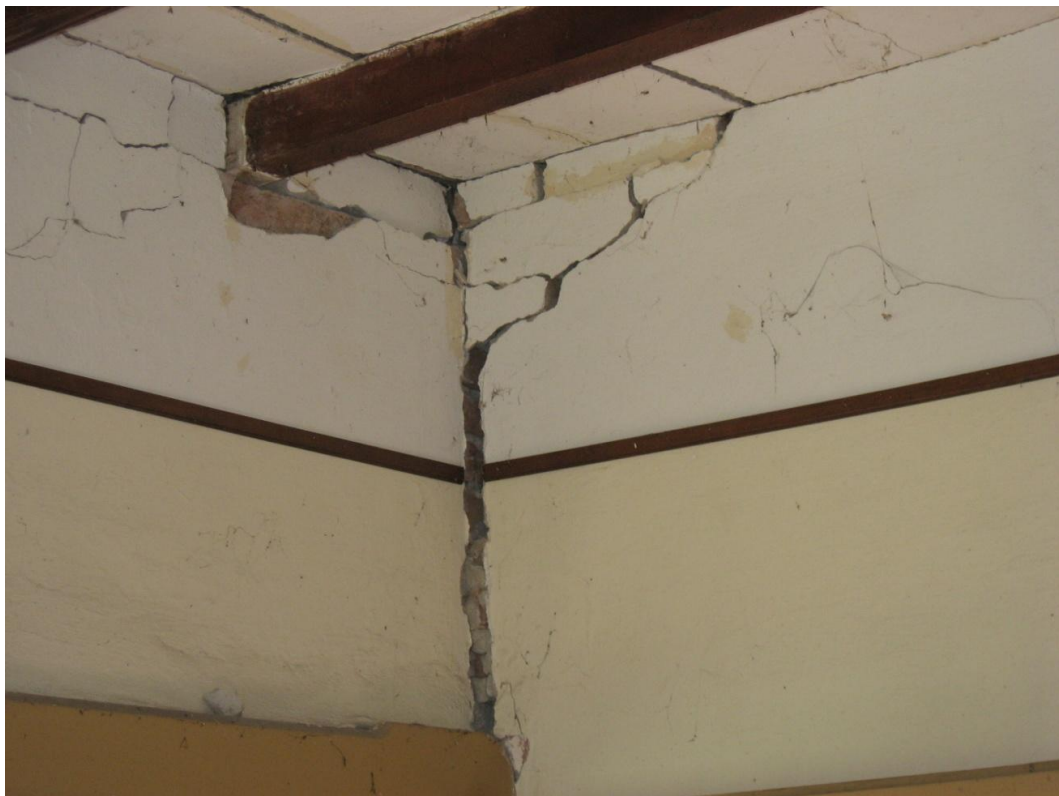
Fi 1 al martello tra muro A e muro B vista dalla stanza: lesione verticale passante all'incrocio tra maschi

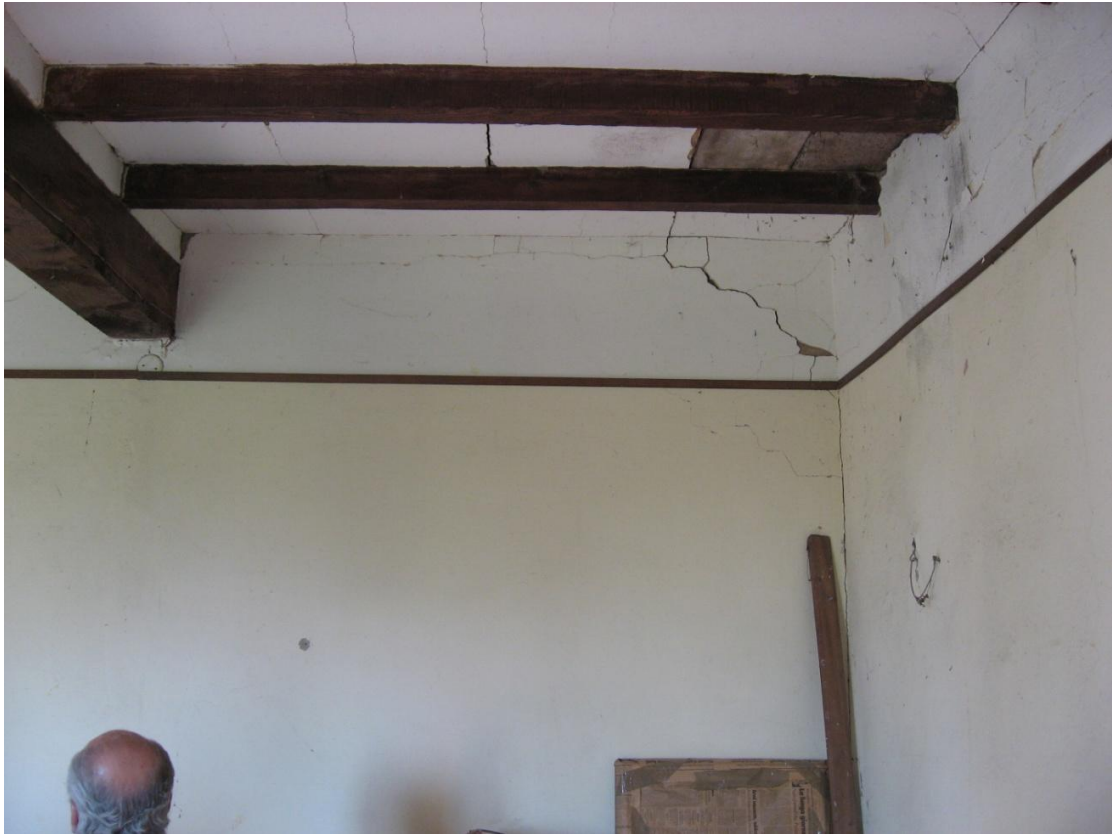
Fi 9: lesione diagonale nel maschio e lesione del solaio

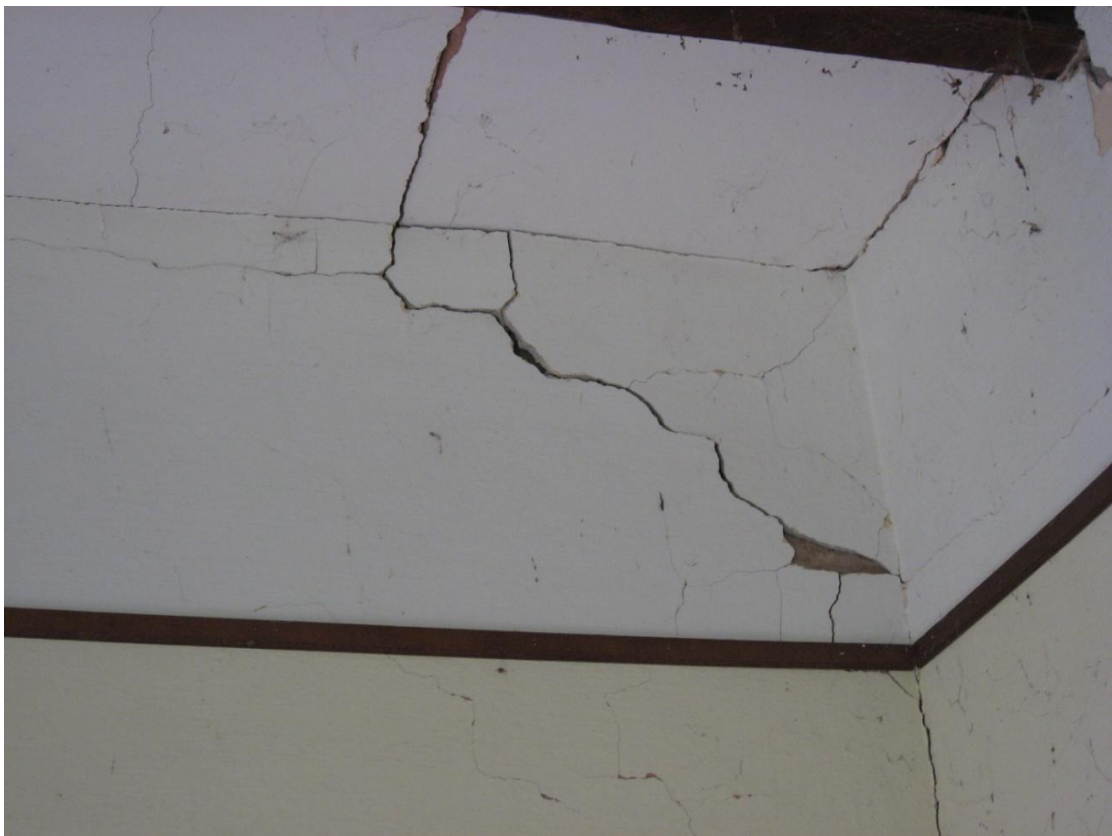
Fi 9: lesione diagonale nel maschio e lesione del solaio

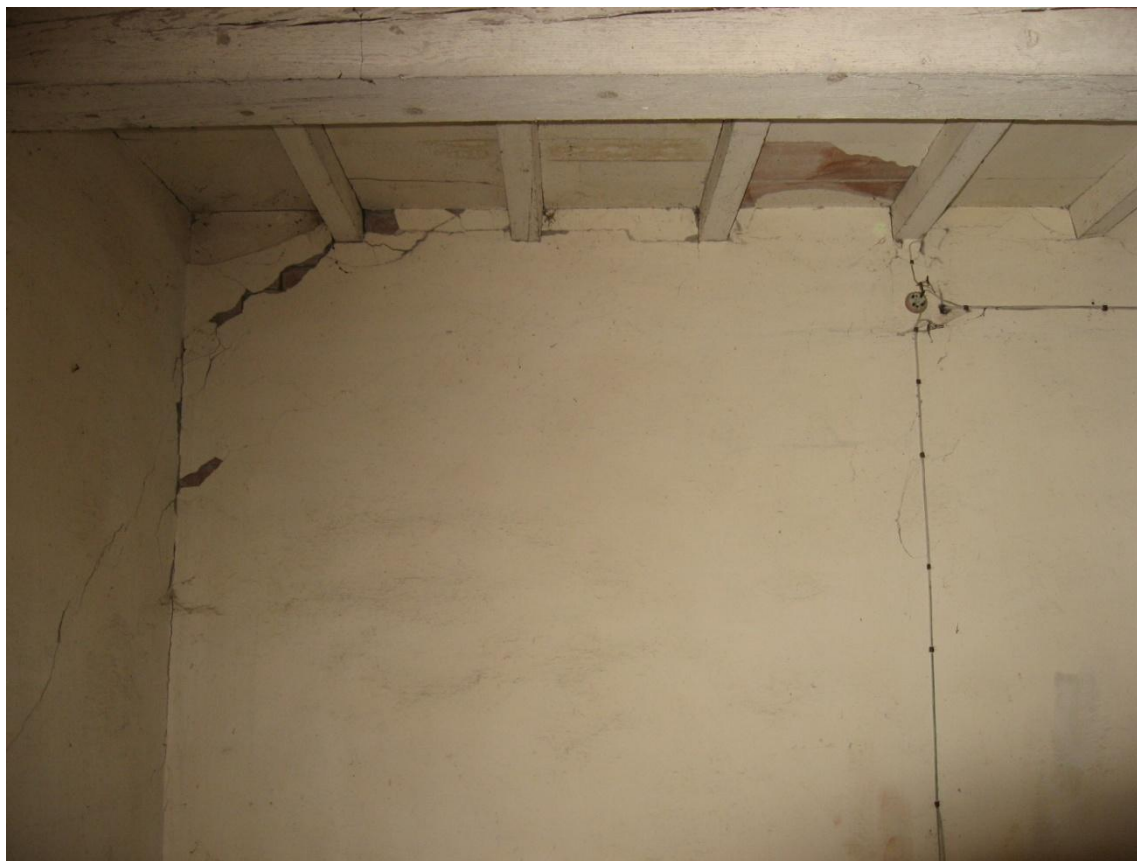
Fi 9 vista dall'altra stanza: lesione diagonale nel maschio

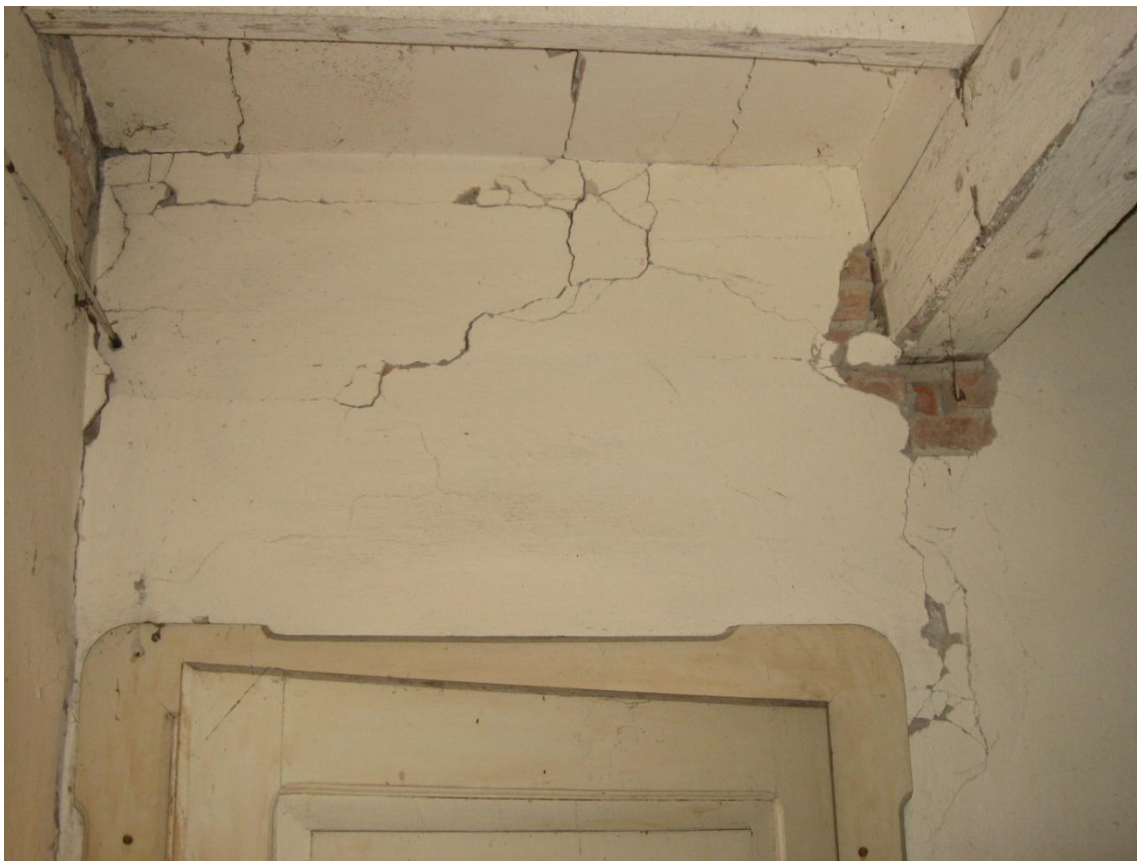
Fi 3: lesione diagonale nella fascia di piano e espulsione di materiale per martellamento della trave

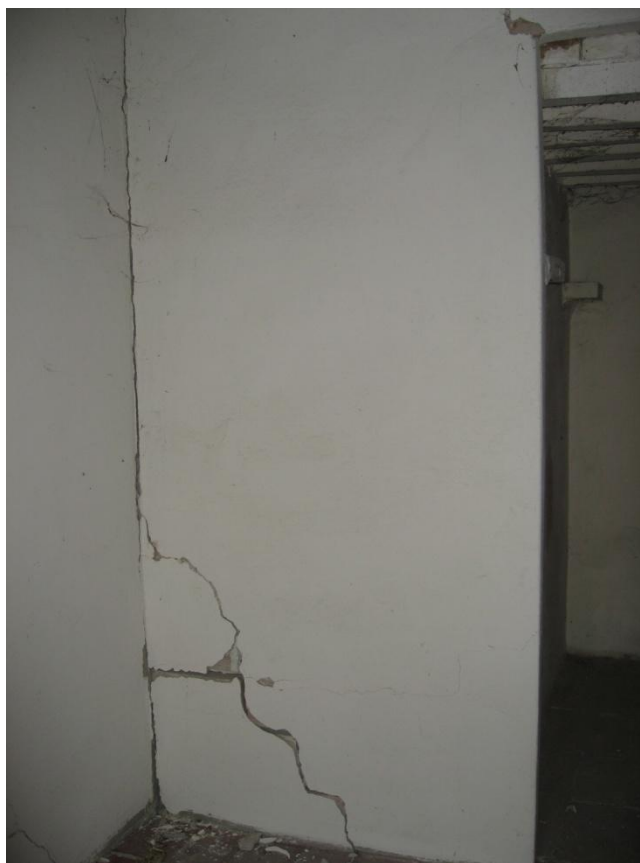
Fi 5: lesione diagonale su parete in forati da 8 cm.

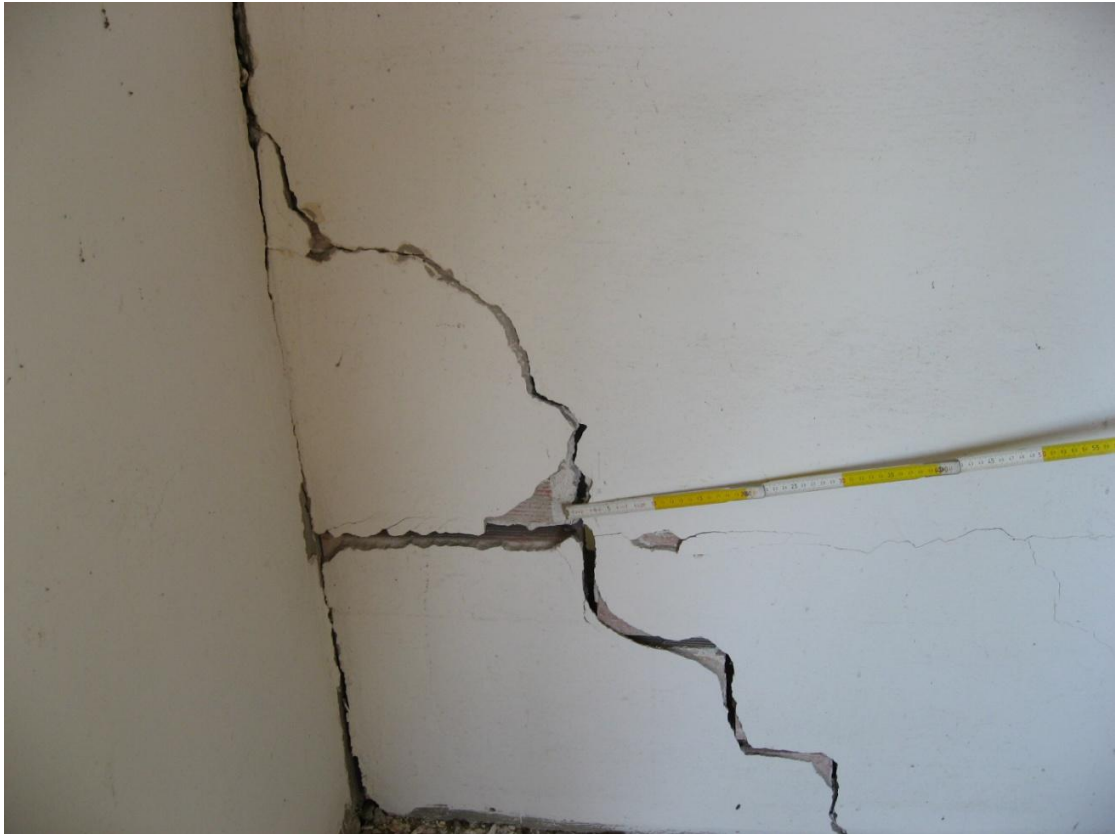
Fi 5: lesione diagonale su parete in forati da 8 cm.

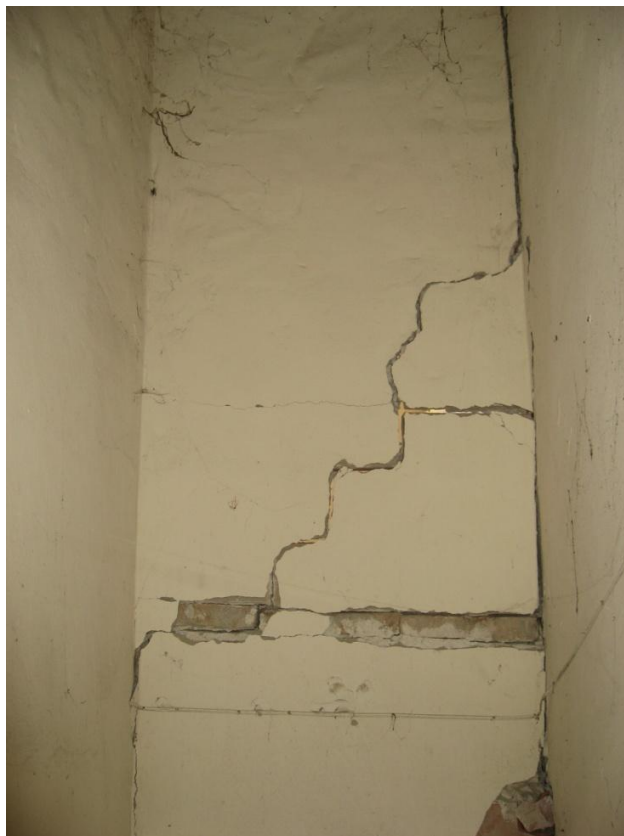
Fi 5: vista dalle scale; lesione diagonale su parete in forati da 8 cm.

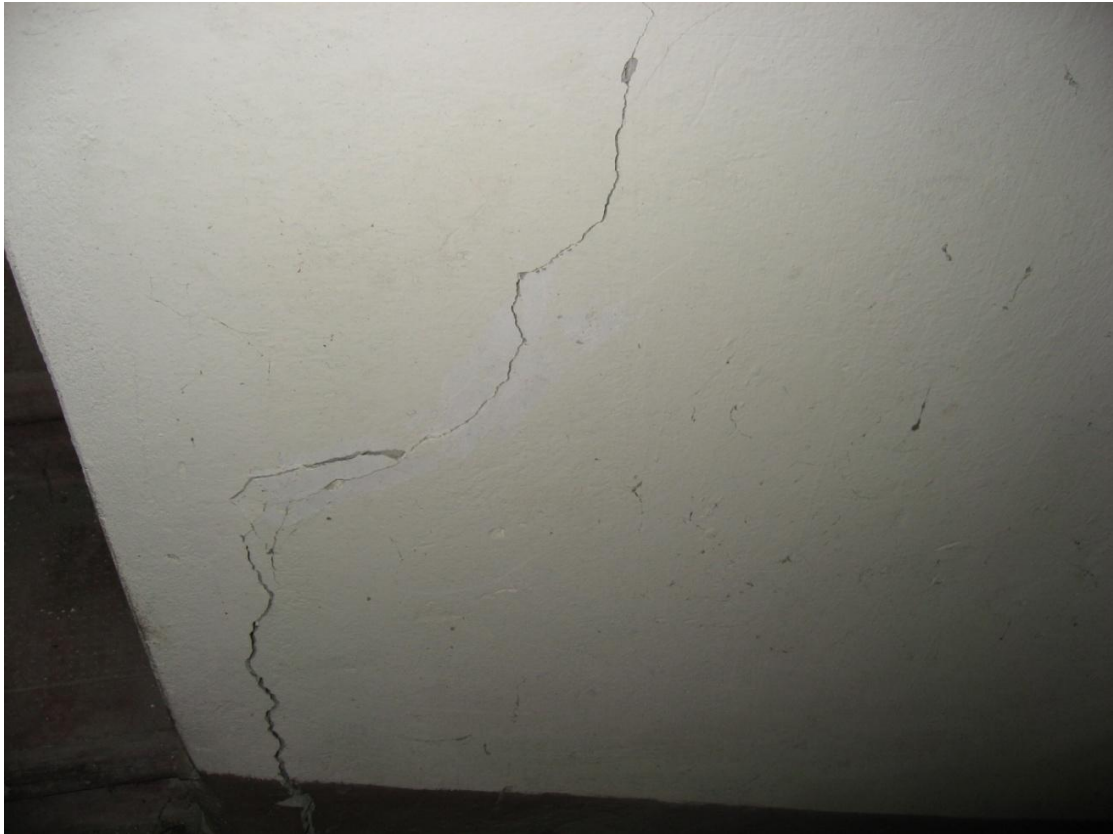
Fi 10: lesione su parete in tavelle da 6 cm

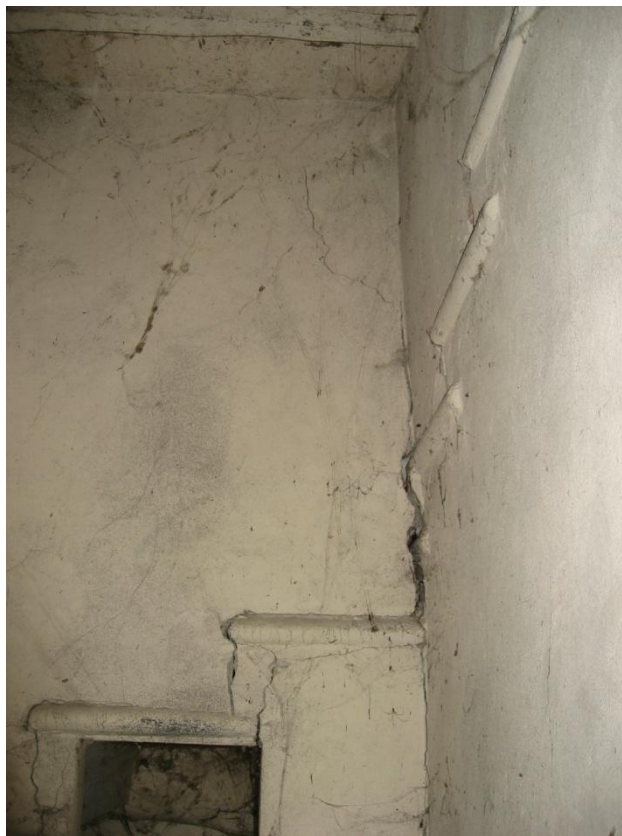
Fi 10: stessa lesione vista dall'interno del vano scale: si nota come i gradini poggiano su queste pareti in tavelle di 6 cm.

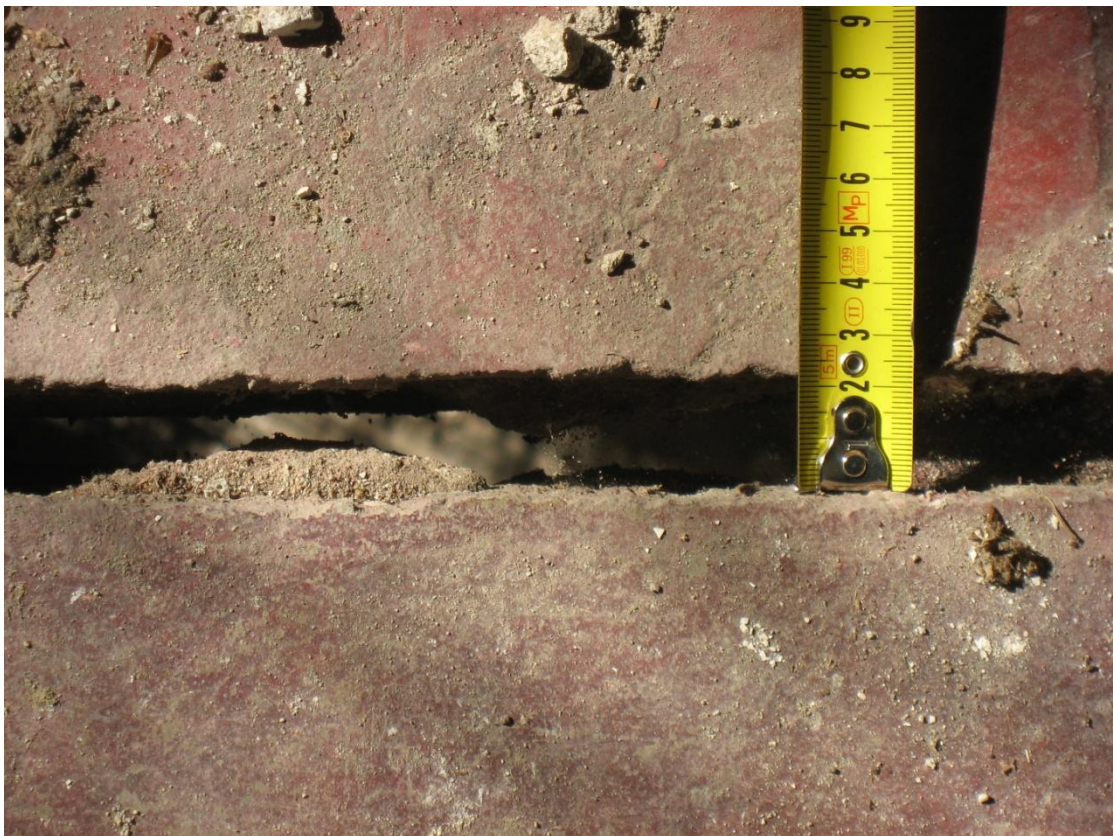
Particolare della foto precedente: da notare che si vede il piano sottostante

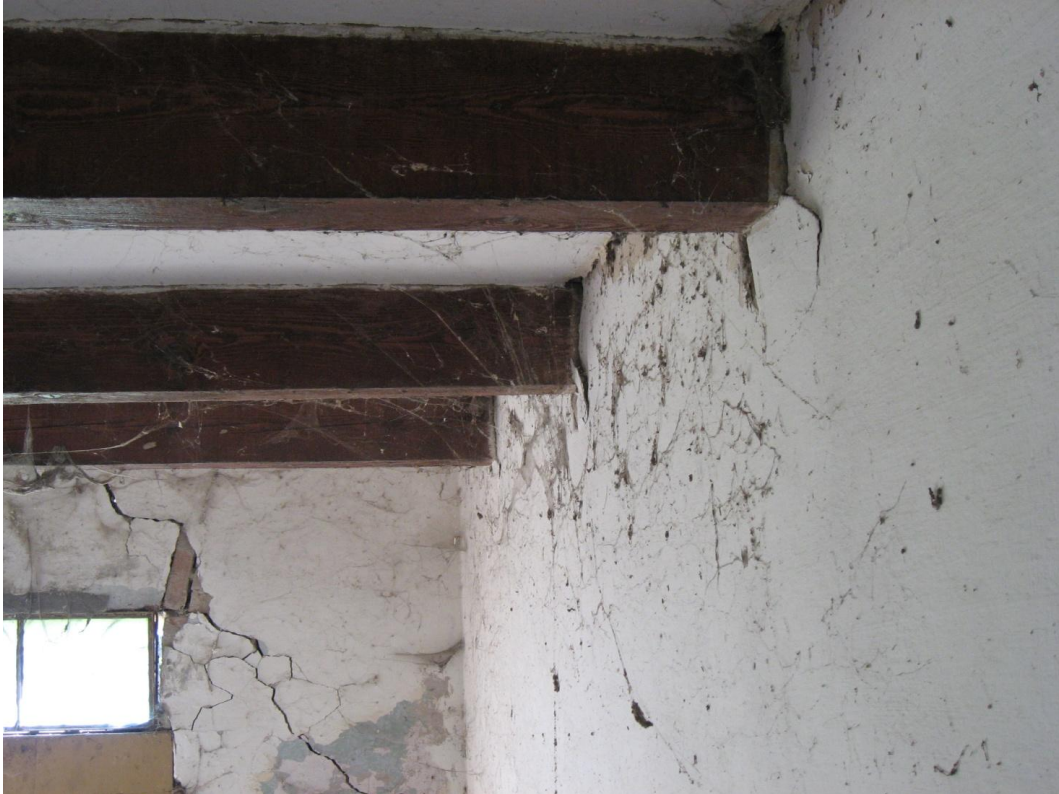
Fe 7 Fe 8: lesione diagonale nel maschio con rottura della piattabanda e sfilamento dei travetti

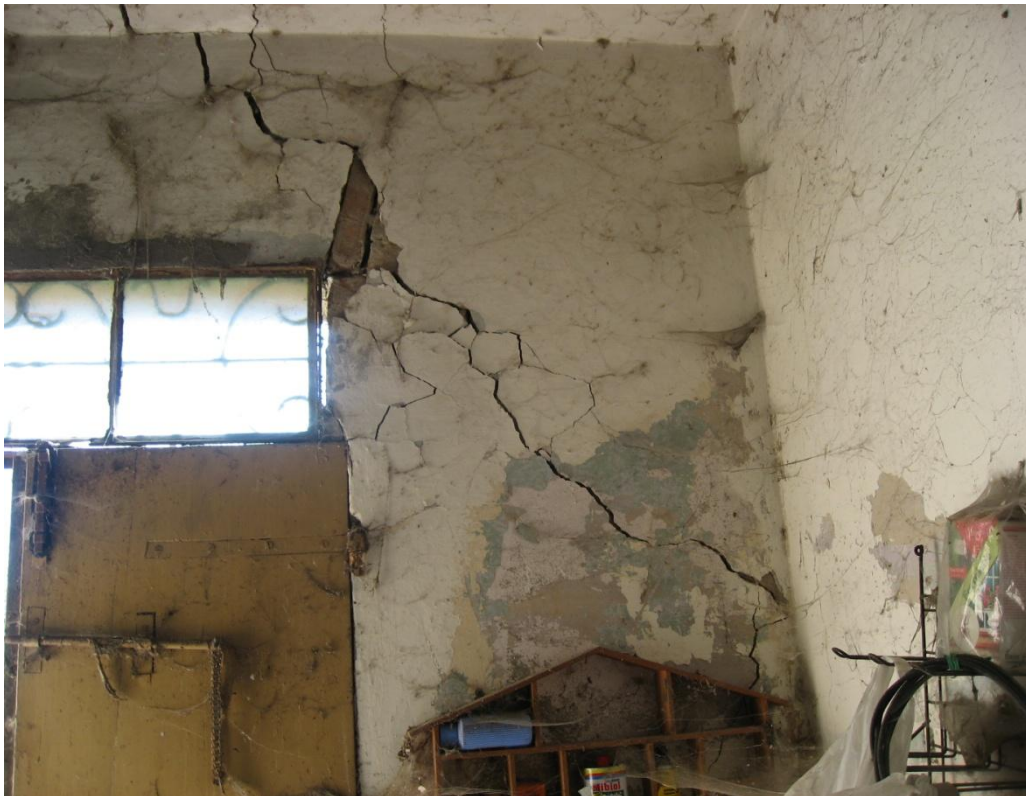
Fe 7 Fe 8: lesione diagonale nel maschio interessante anche la piattabanda

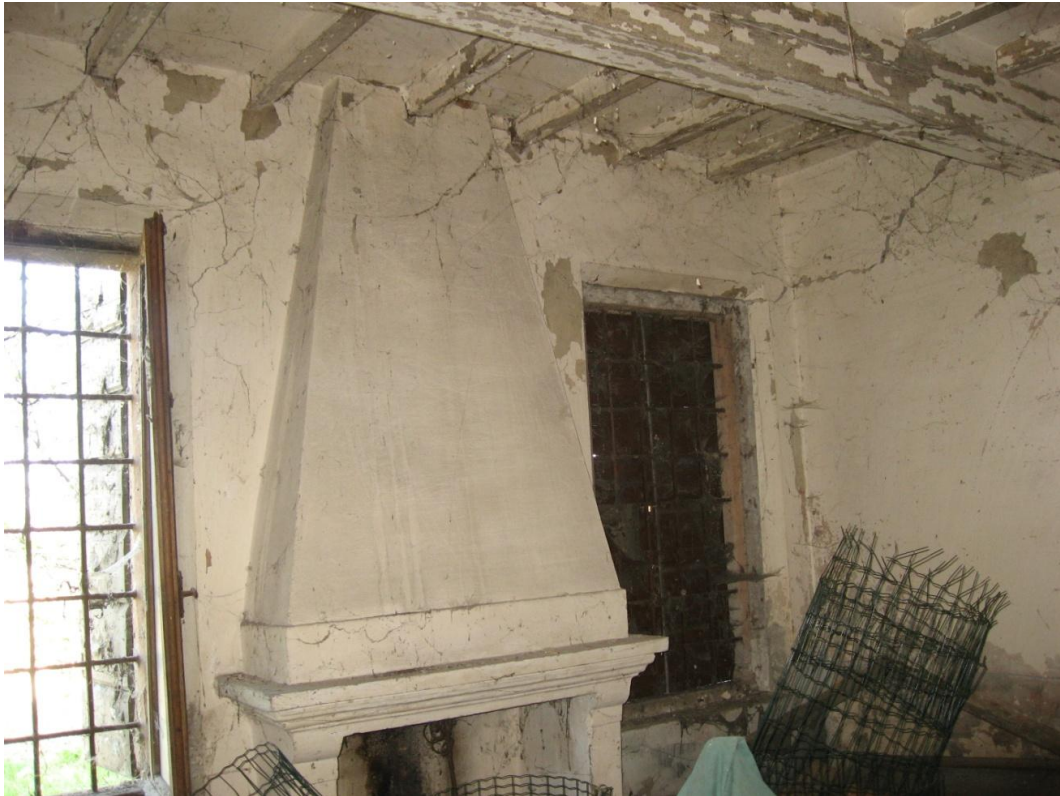
Fe 14 Fe 17 Fe 18: lesione diagonale nel maschio con formazione di piccolo cuneo dislocato con il maschio in angolo

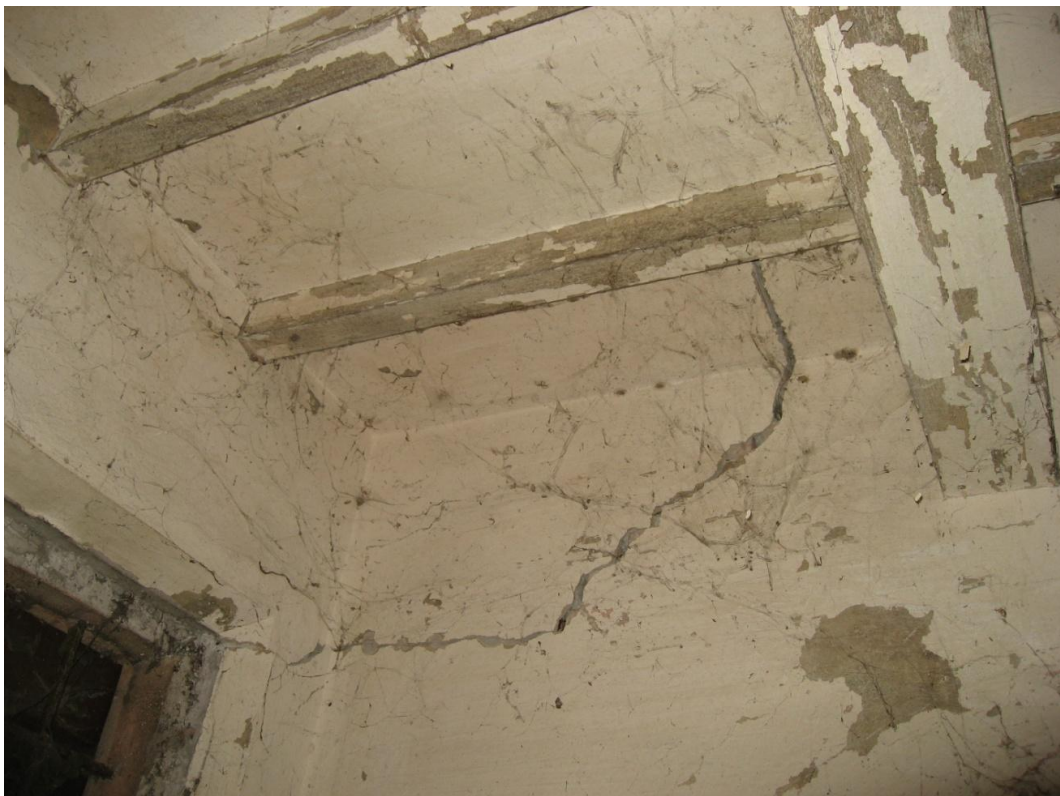
Fe 14 e Fe 17: lesione diagonale nel maschio con formazione di piccolo cuneo dislocato con il maschio in angolo

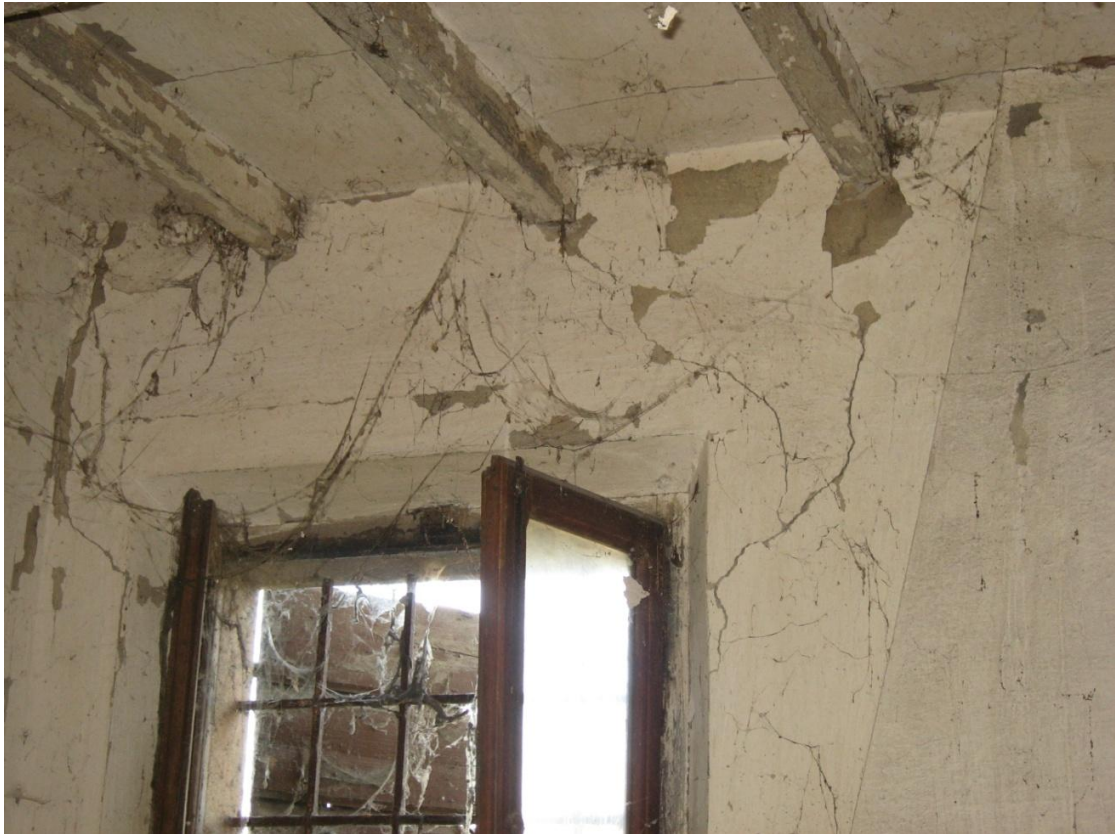
Fe 18: lesione diagonale nella fascia soprafinestra

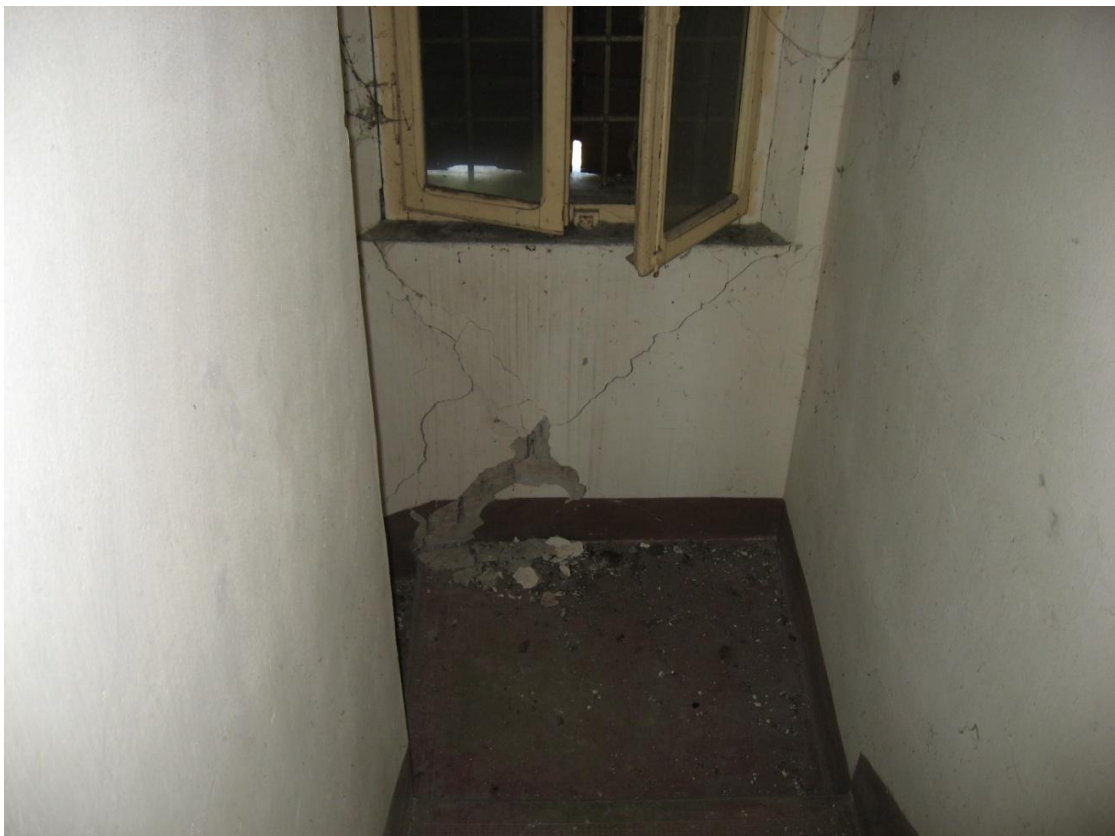
Fe 19: lesione diagonale nella fascia sottofinestra

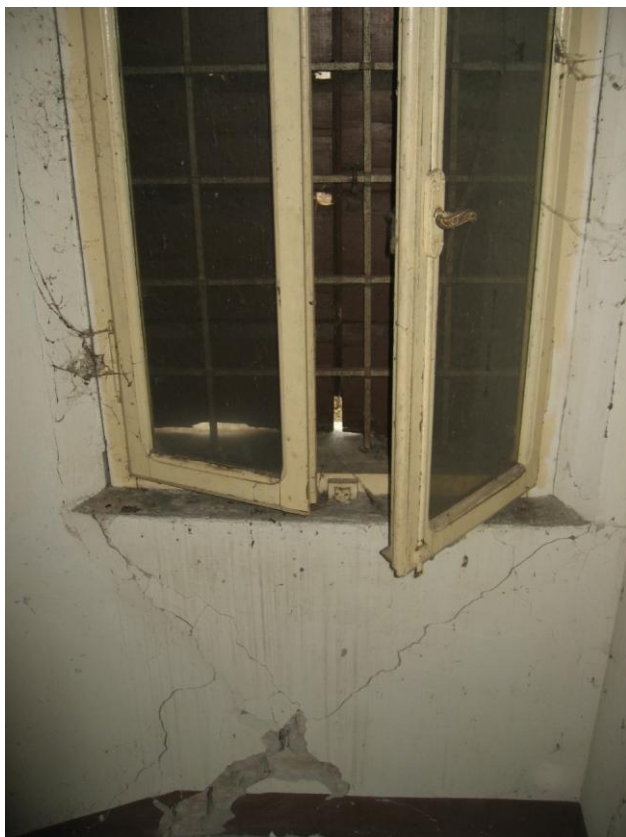
Fe 19: lesione diagonale nella fascia sottofinestra

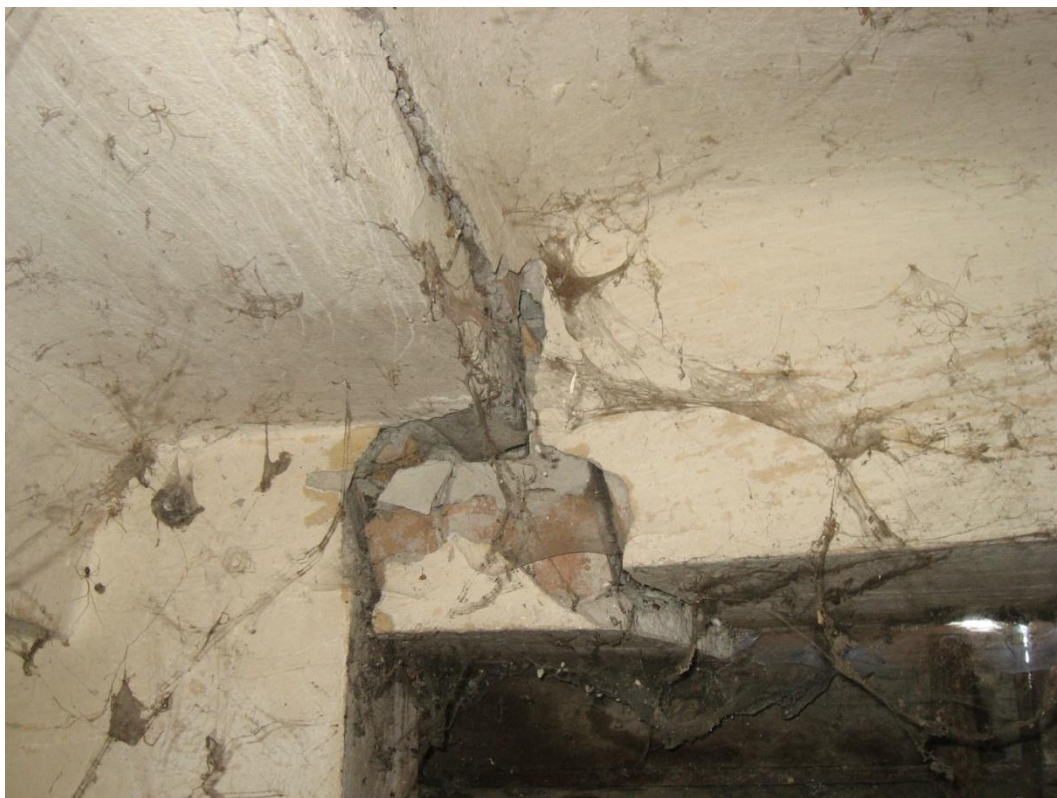
Fe 19: rottura architrave in corrispondenza dell'appoggio della rampa scale

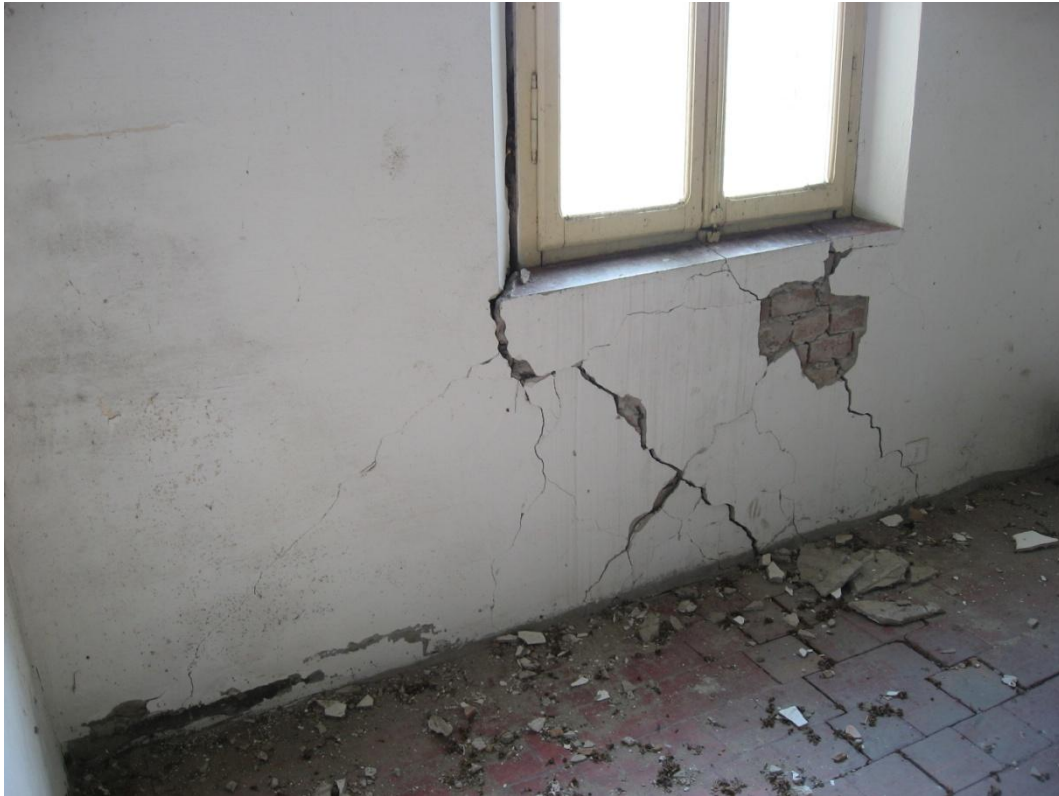
Fe 9:lesione diagonale nella fascia sottofinestra

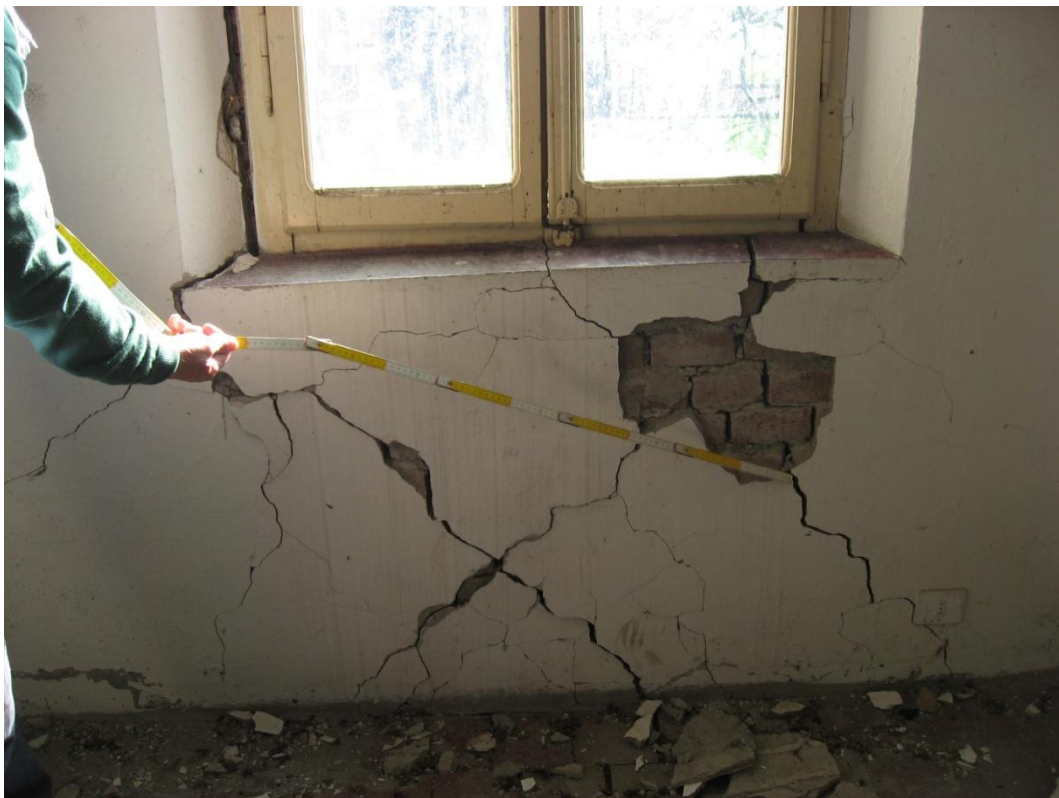
Fe 9: lesione diagonale nella fascia sottofinestra
