# **COMUNE DI REGGIOLO**

Edificio in muratura danneggiato dal sisma del maggio 2012, sito in Strada Boschi 1,  
proprietà Melli Massimo.

## **REPORT ISPEZIONE STRUTTURALE**

Fabbricato ad uso abitativo sito a Reggiolo (RE), Strada Boschi 1. Proprietà Melli Massimo

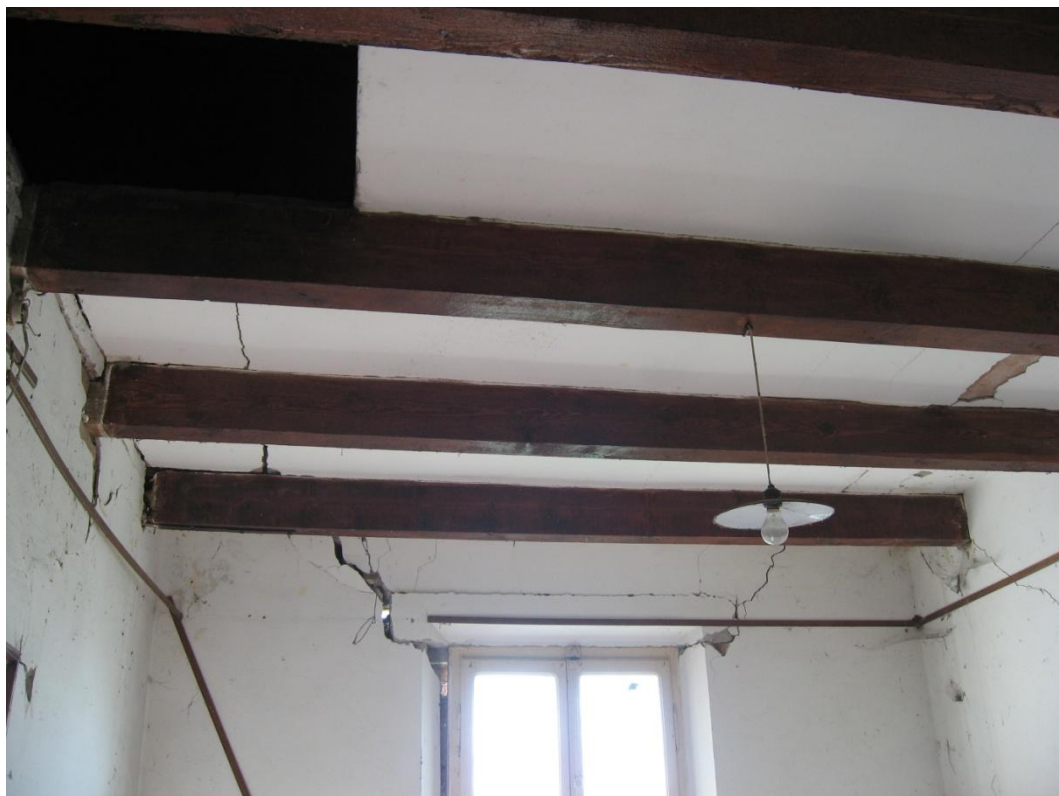
Fe 10: lesione diagonale con perdita di appoggio dell'architrave, lesione nel solaio e sfilamento dei travetti

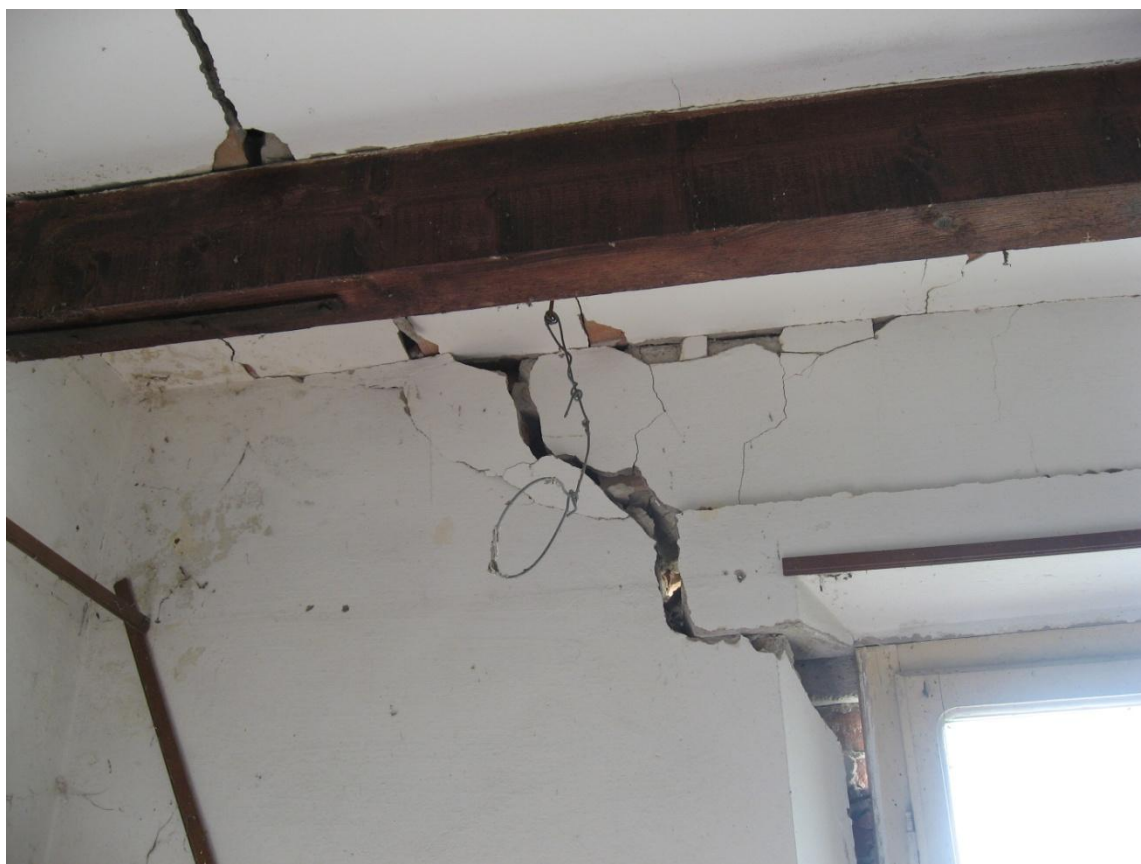
Fe 10 particolare: lesione diagonale con perdita di appoggio dell'architrave e lesione nel solaio

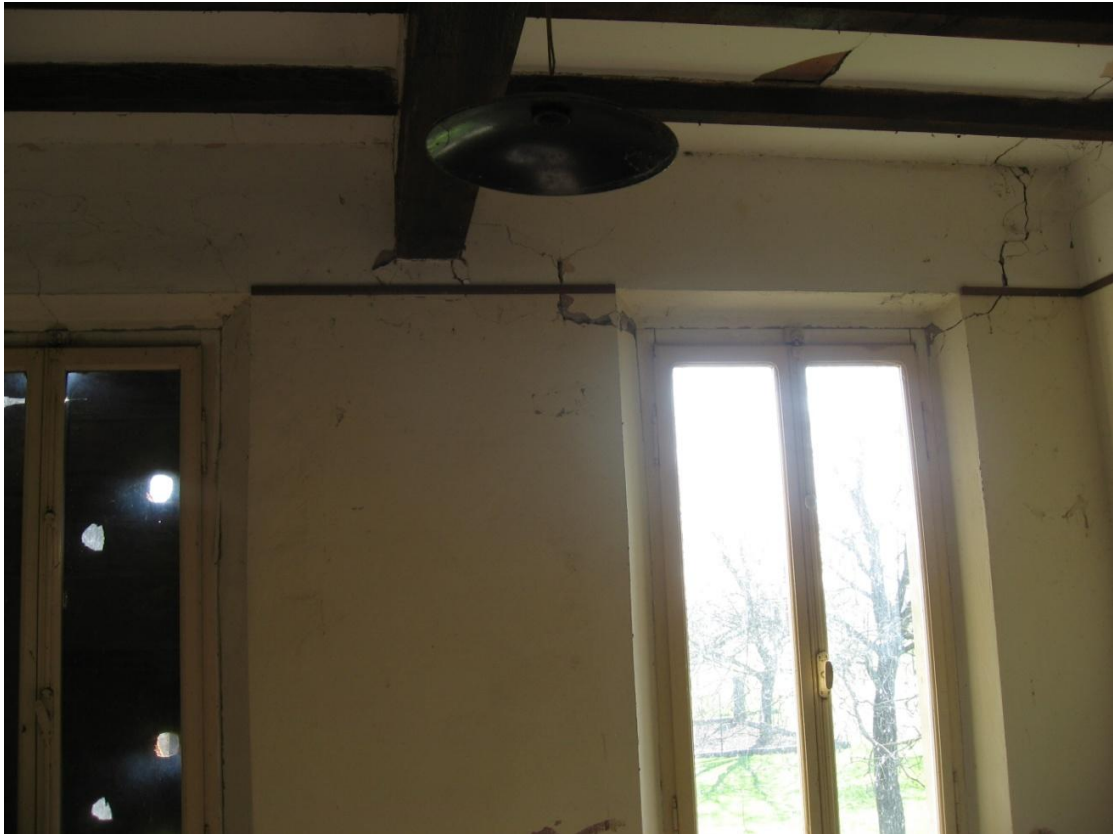
Fe 27 Fe 28: lesione diagonale nei maschi e martellamento della trave

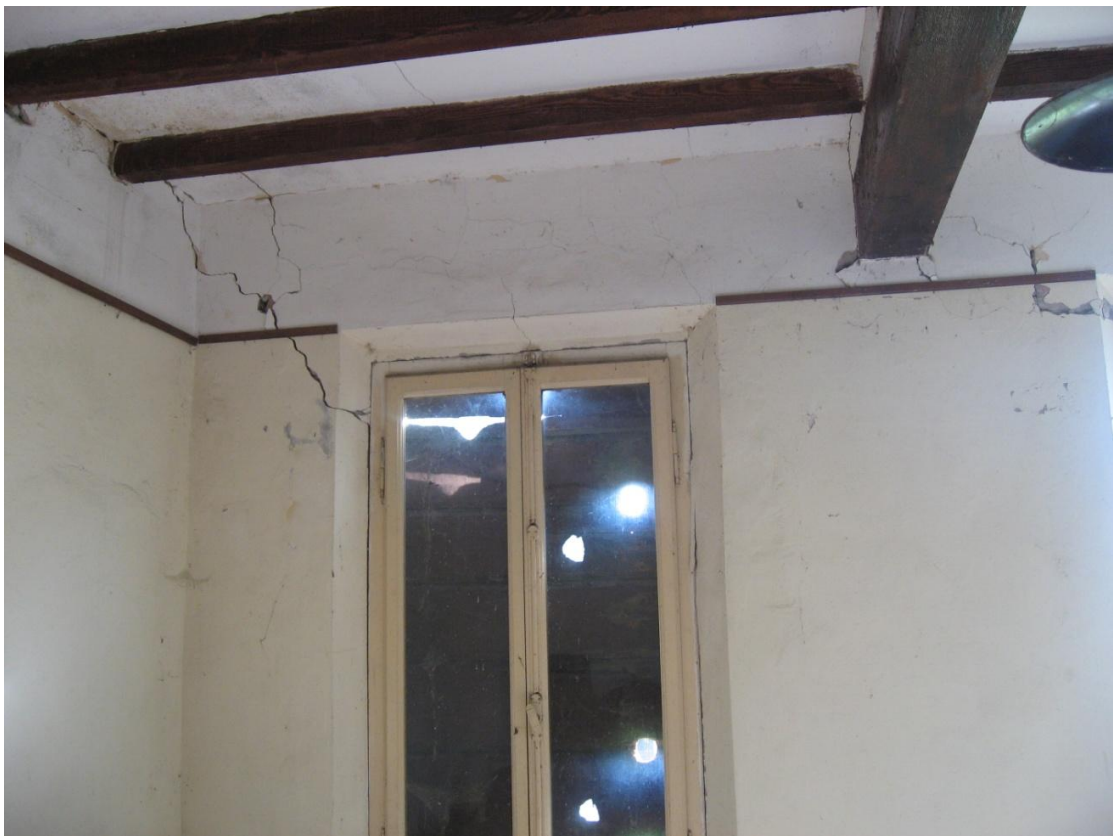
Fe 12: lesione diagonale nel maschio interessante anche il maschio in angolo; si nota il martellamento della trave

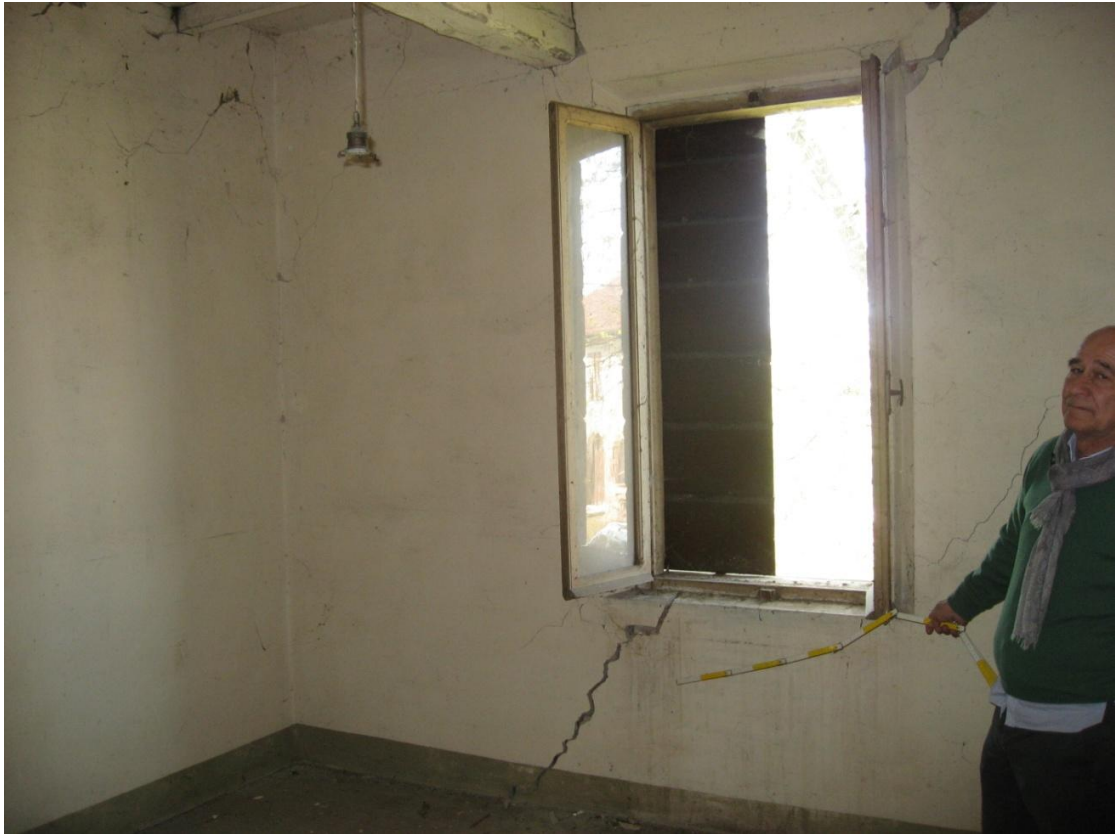
Fe 15 Fe 30: lesioni diagonali nei maschi

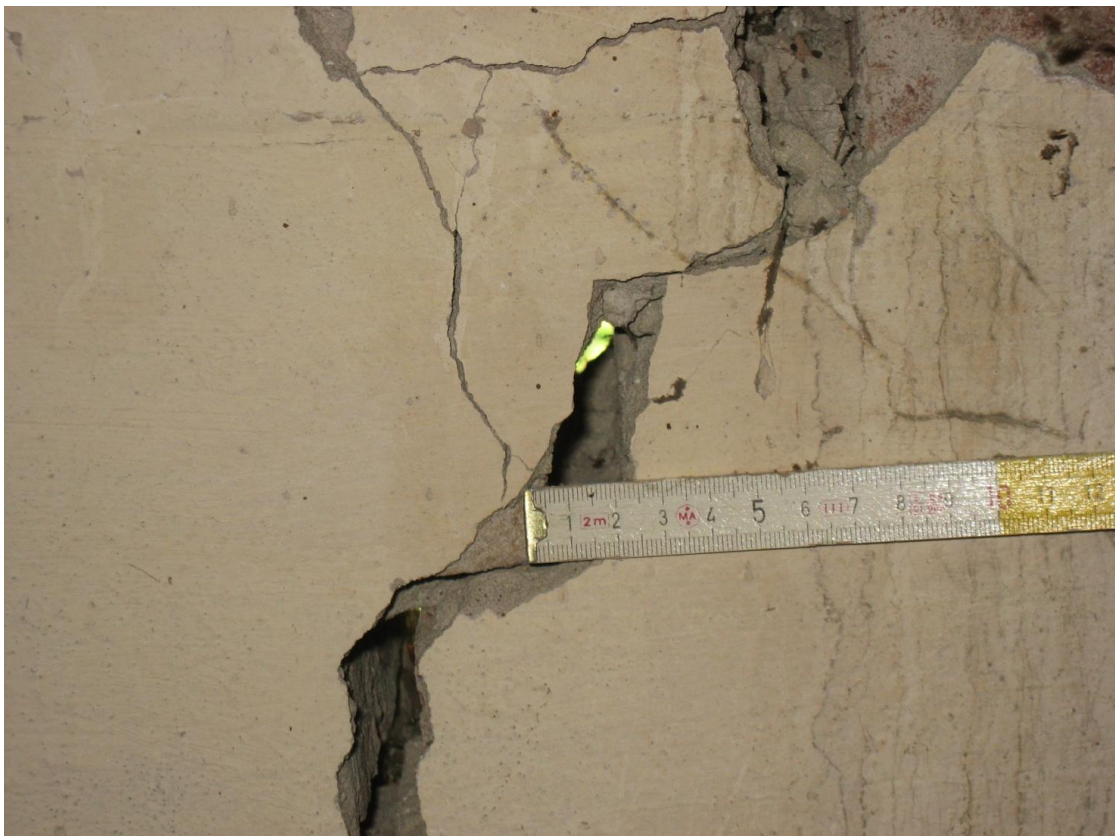
Fe 15: particolare della lesione precedente

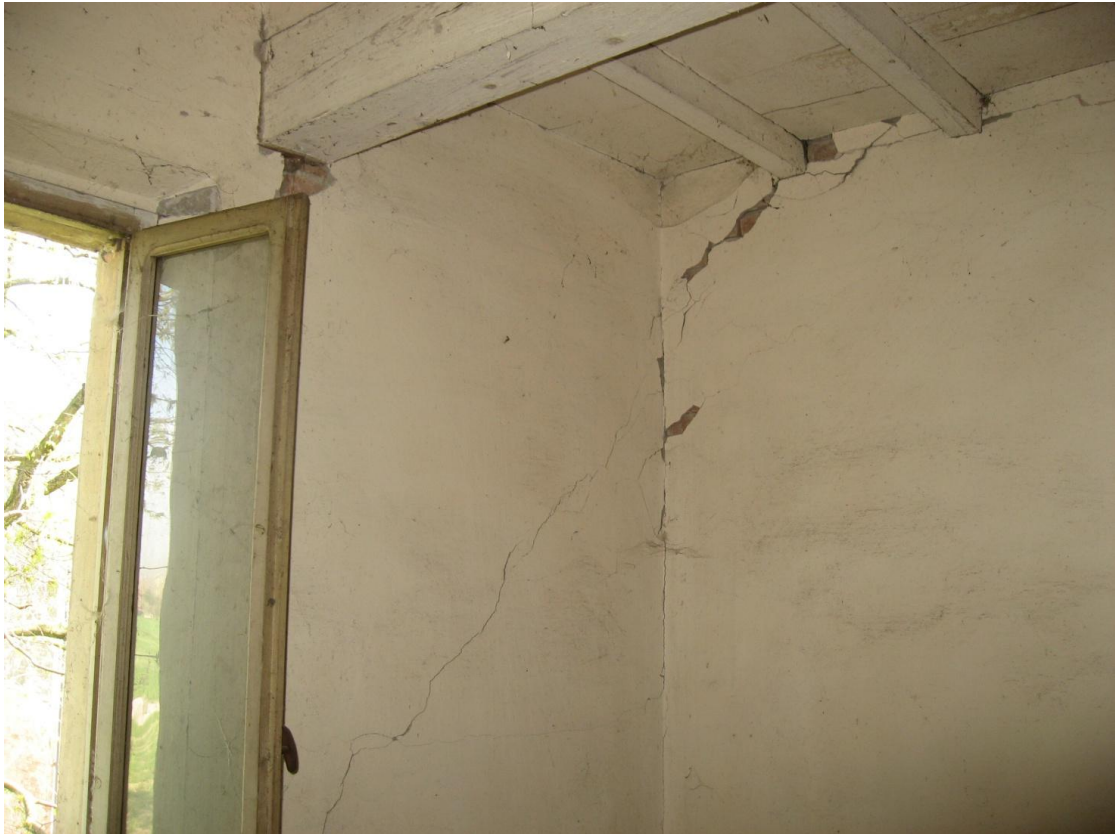
Fe 30 Fe 31 Fi 9: lesioni diagonali nei maschi

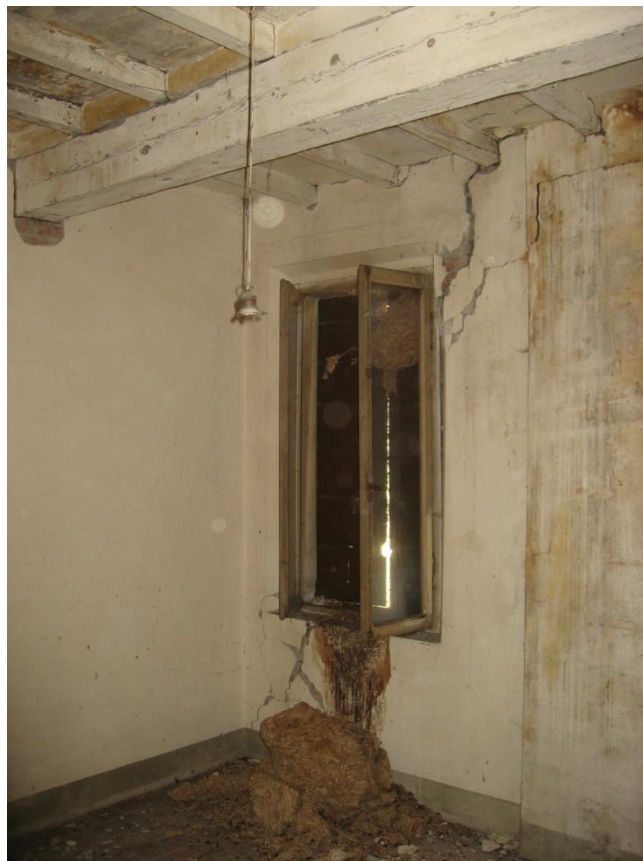
Fe 20 Fe 21: lesioni diagonali nel maschio e nella fascia sottofinestra

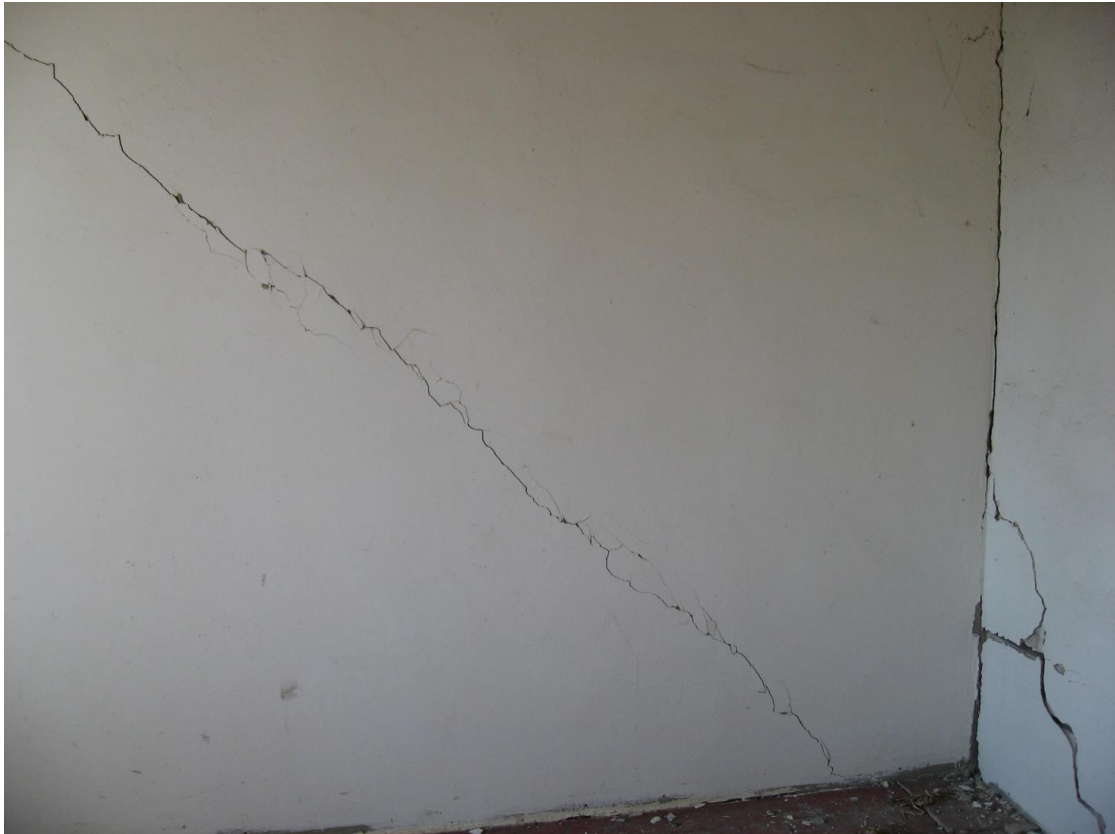
Fe 3: lesione diagonale nel maschio

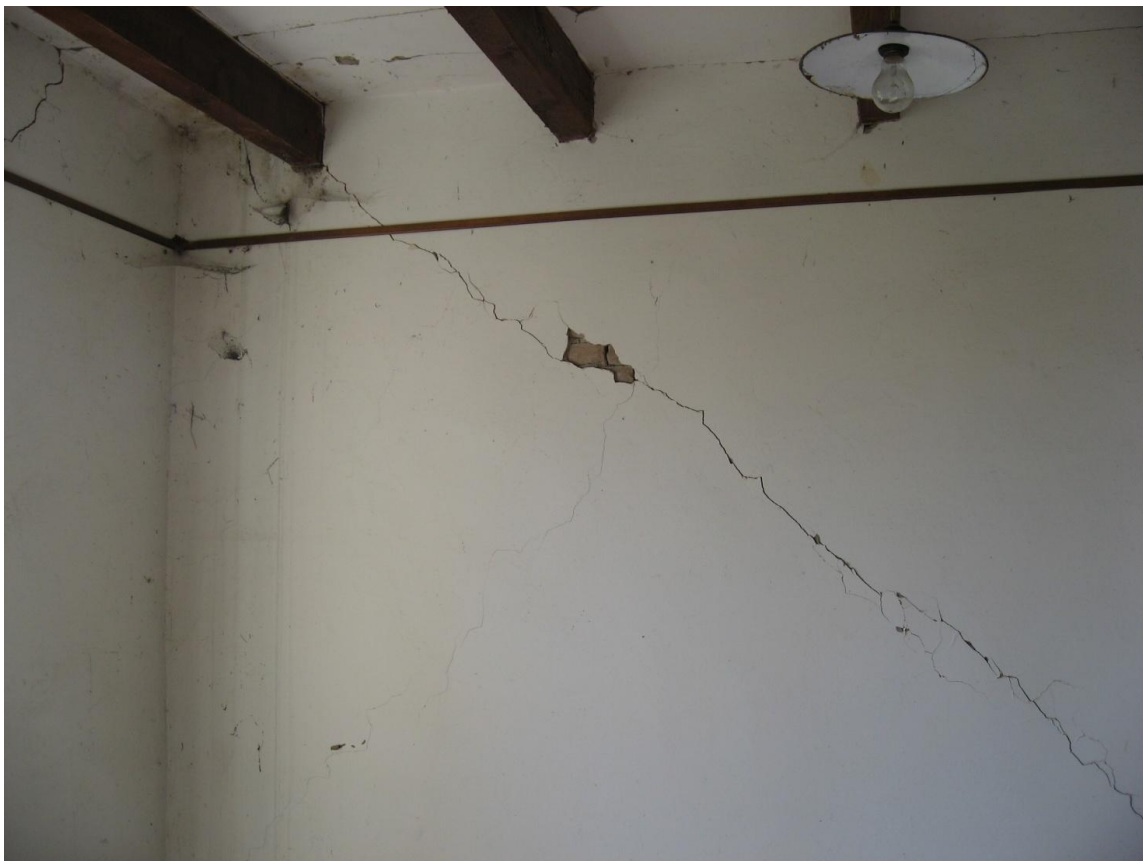
Fe 3: lesione diagonale nel maschio

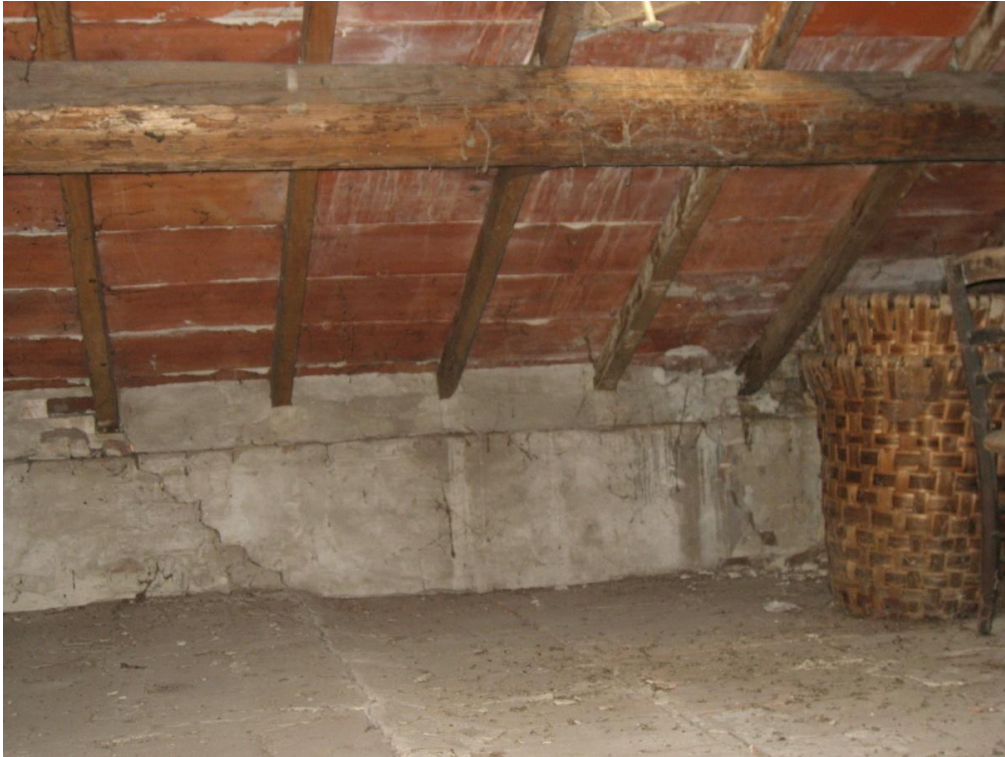
Fe 25 Fe 26: lesioni diagonali nel maschio

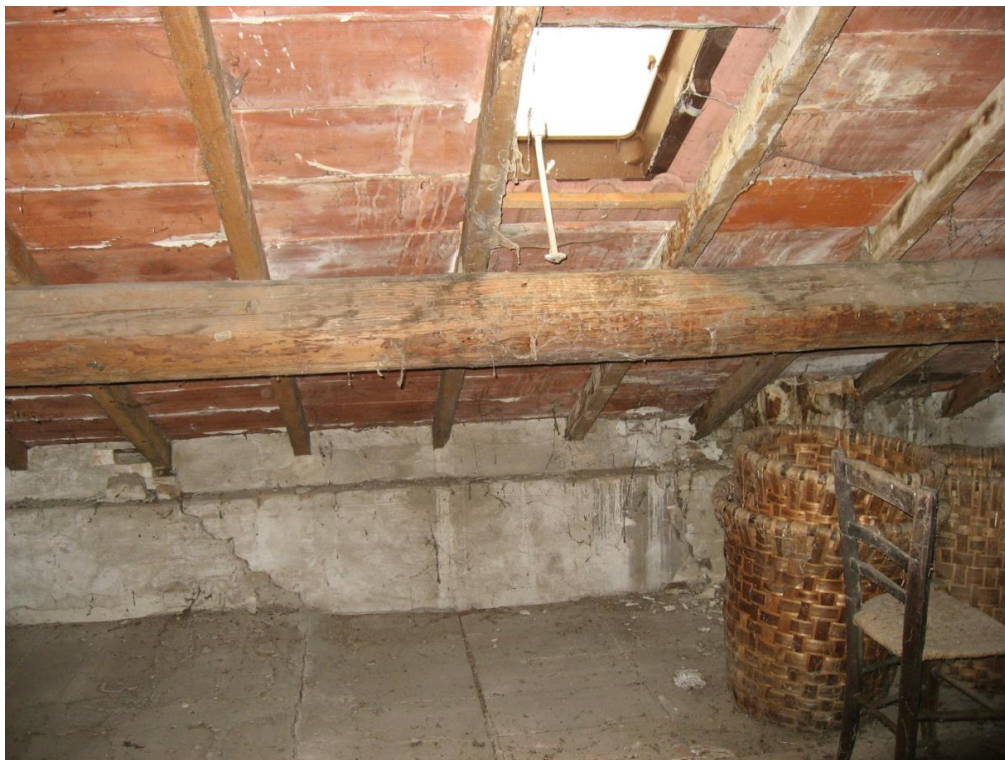
Fe 25 Fe 26: lesioni diagonali nel maschio

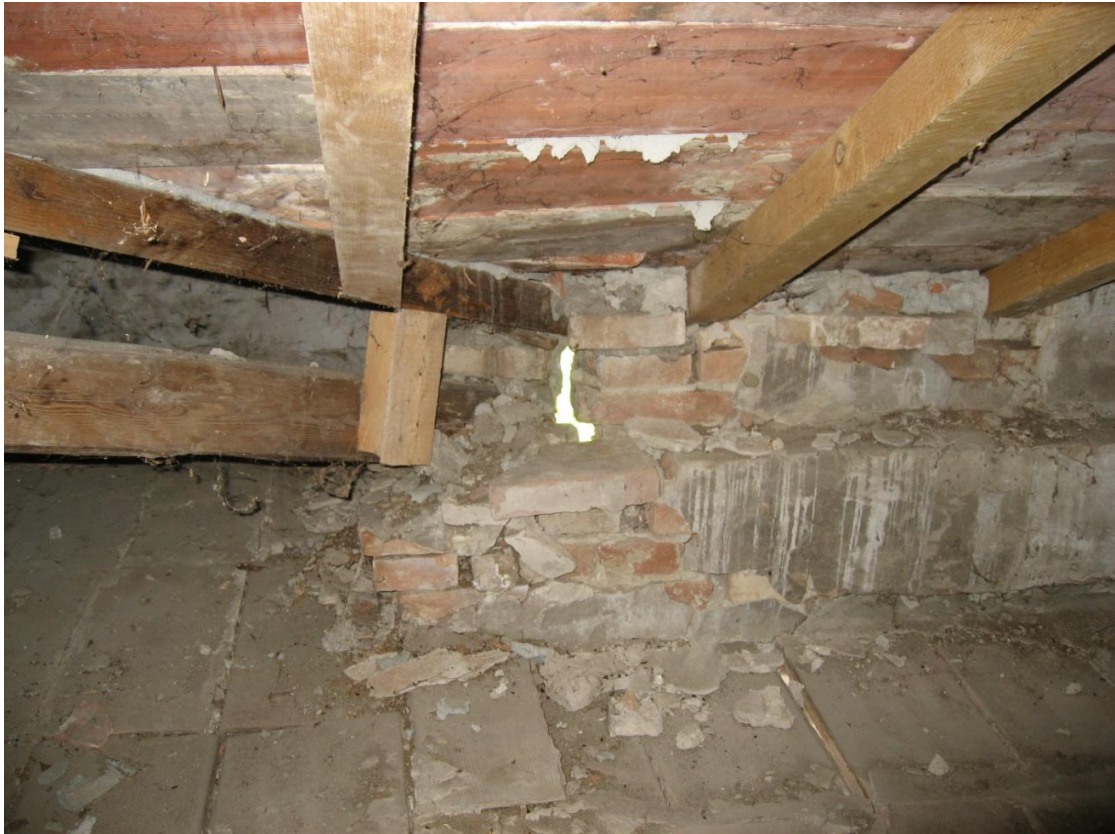
Fe 11:lesione nel maschio con perdita di appoggio del trave cantonile per spinta dello stesso sul muro

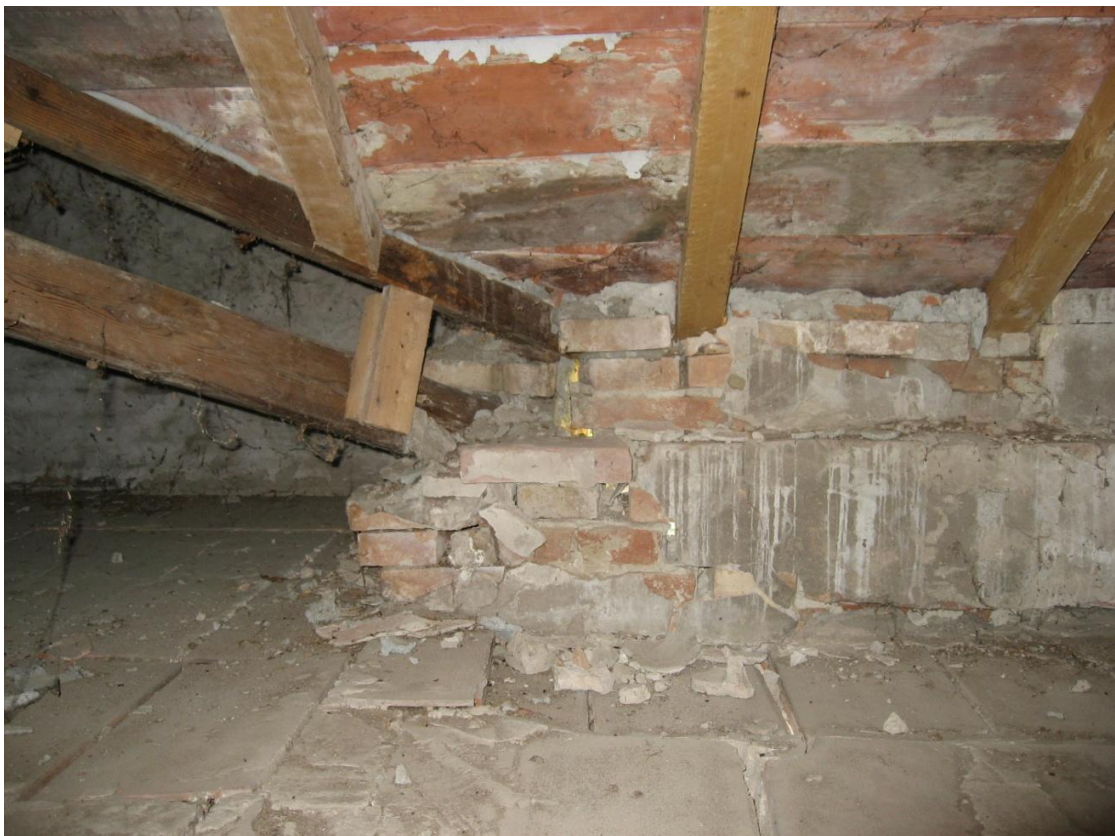
Fe 11: lesione nel maschio con perdita di appoggio del trave cantonile per spinta dello stesso sul muro

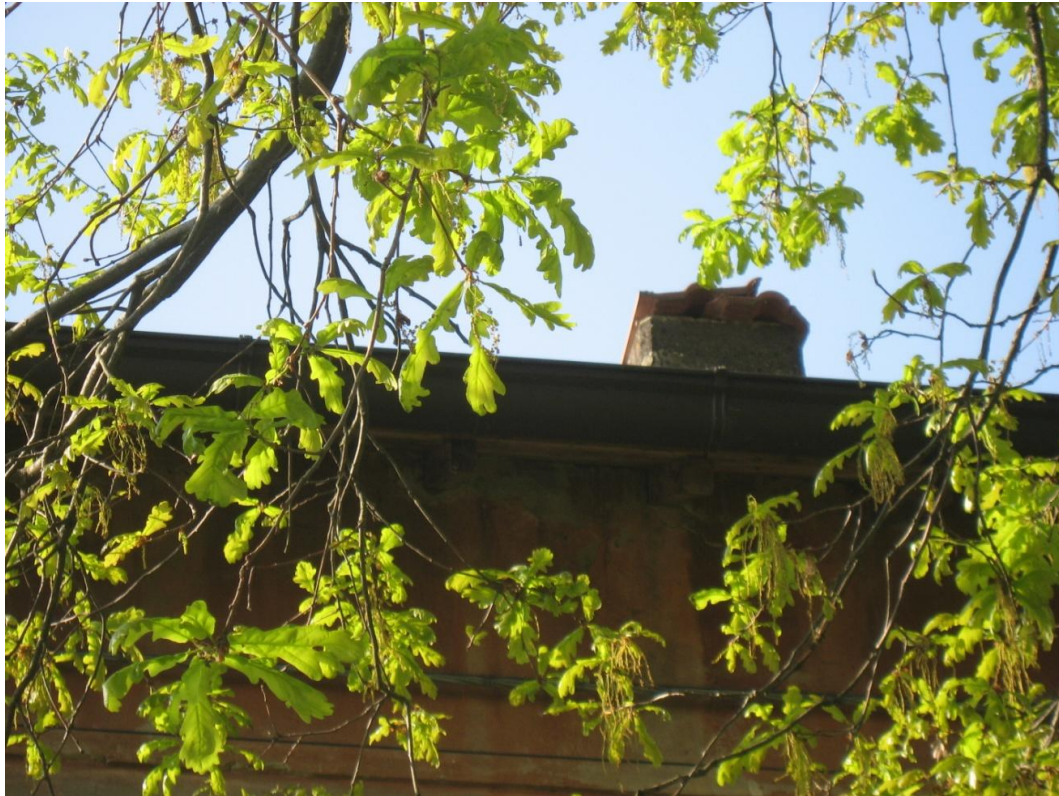
Crollo parziale del comignolo sul fronte nord
