# **COMUNE DI REGGIOLO**

Edificio in muratura danneggiato dal sisma del maggio 2012, sito in Strada Boschi 1,  
proprietà Melli Massimo.

## **REPORT ISPEZIONE STRUTTURALE**

Fabbricato ad uso abitativo sito a Reggiolo (RE), Strada Boschi 1. Proprietà Melli Massimo

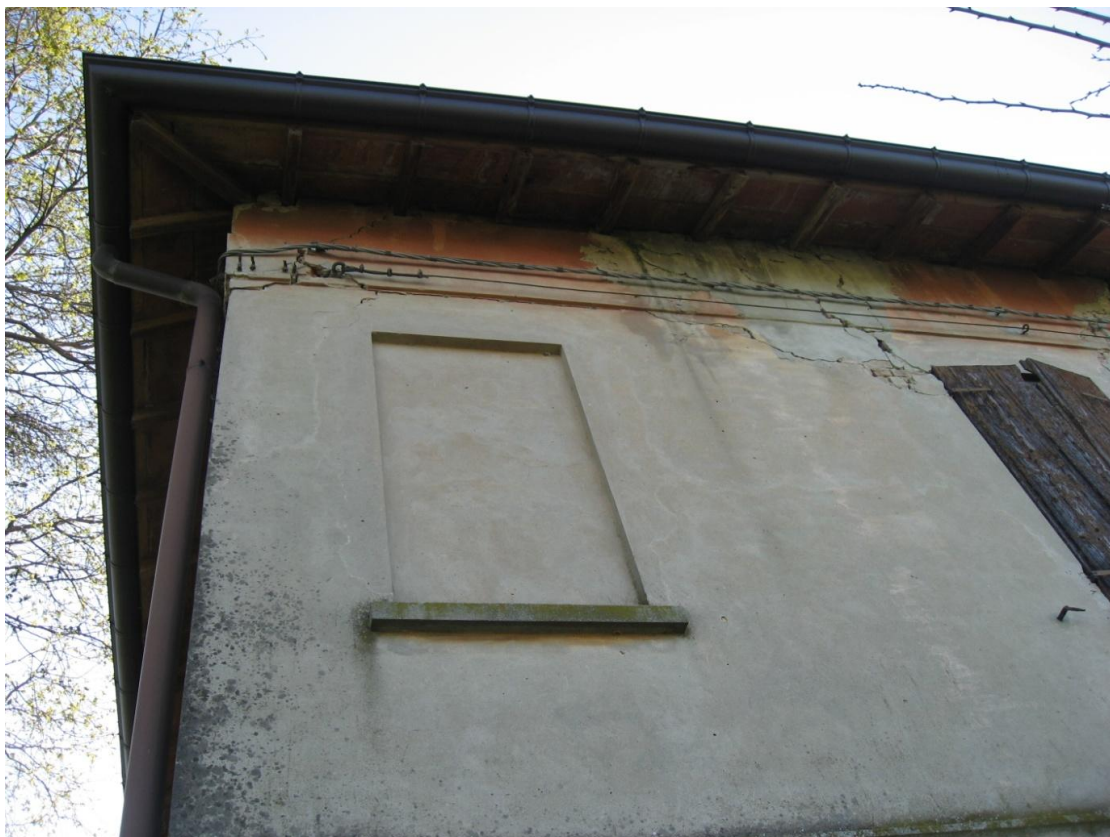
Fe 21 Fe 24 Fe 25: formazione di cuneo dislocato tra le due pareti in angolo

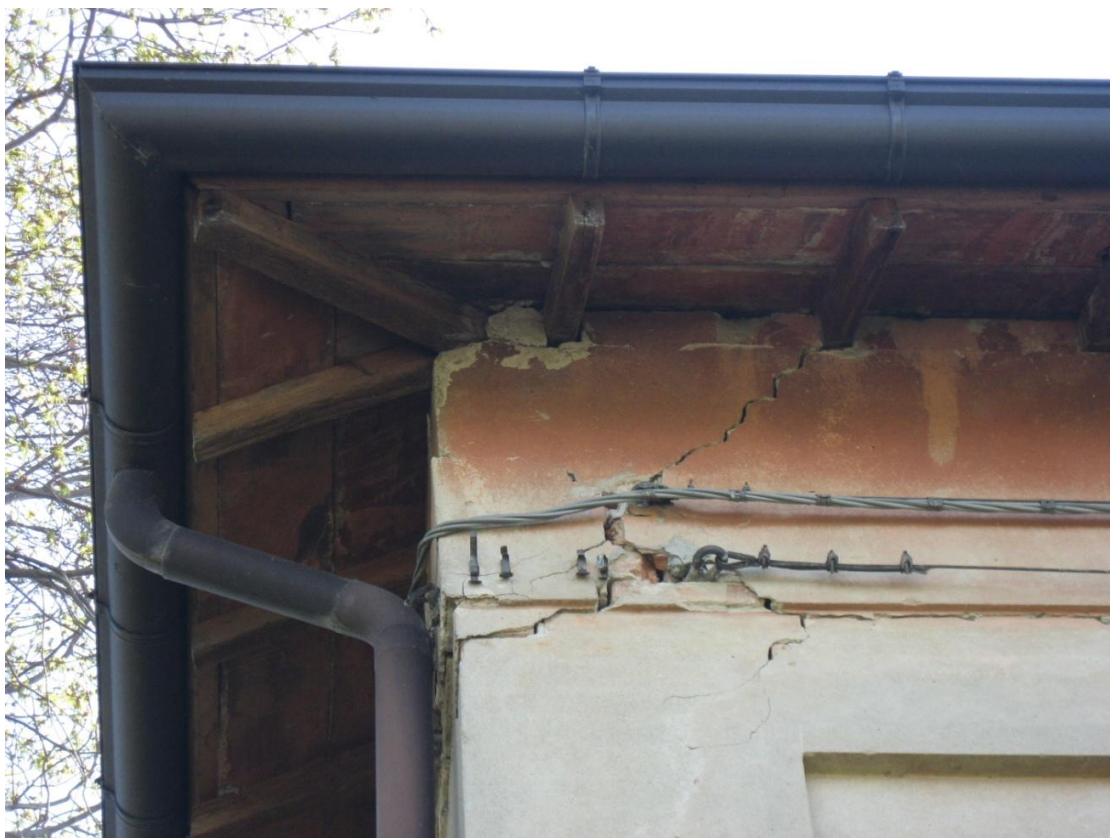
Fe 24: formazione di cuneo dislocato tra le due pareti in angolo

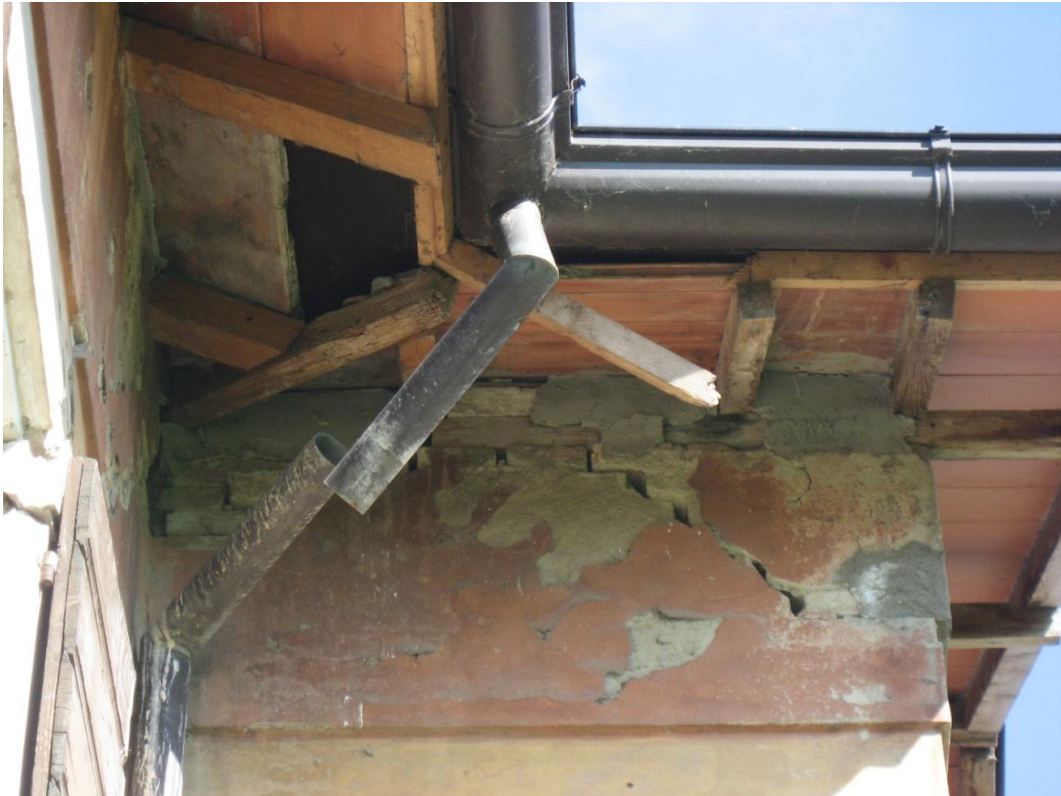
Fe 5: formazione di cuneo dislocato all'intersezione fra le due pareti in angolo, con crollo di una parte del cornicione

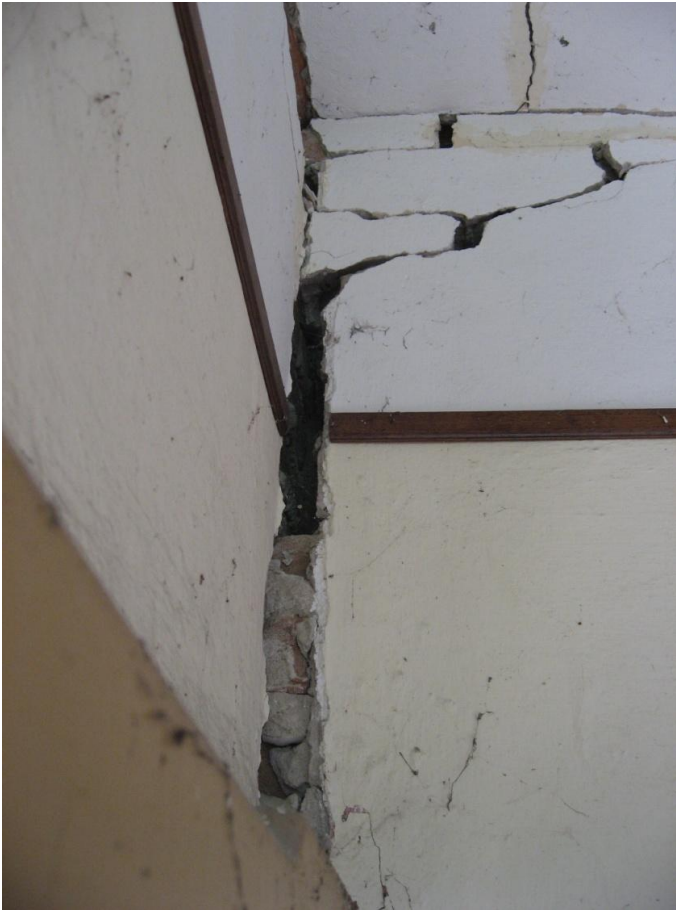
Fi 1: particolare della foto precedente con distacco tra i maschi

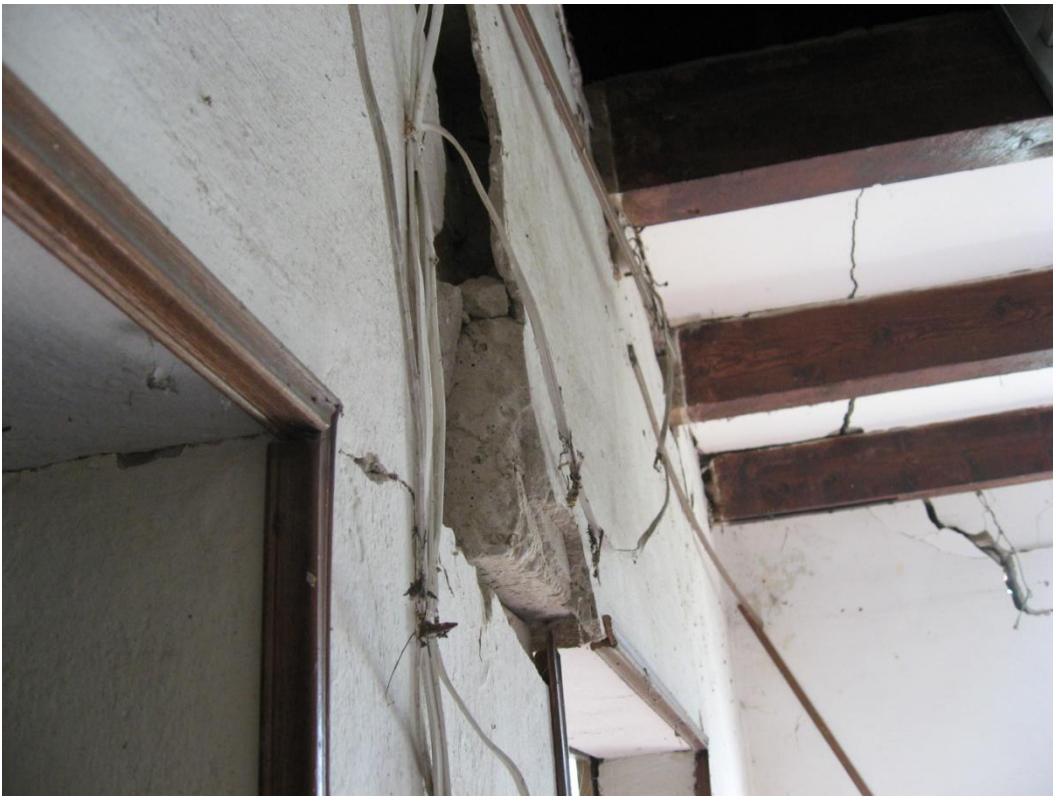
Fi 1: particolare del dislocamento dell'architrave visto dal vano scale

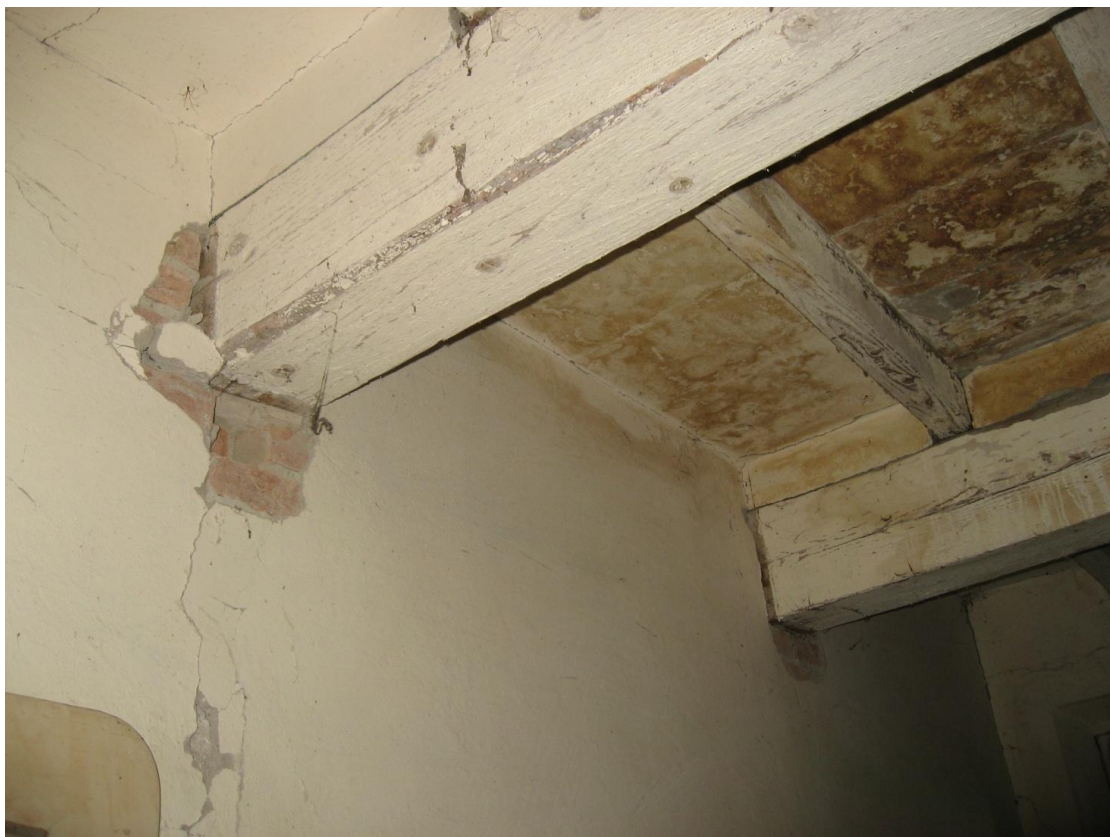
Fi 3: espulsione di materiale per martellamento delle travi, con marcato sfilamento dall'appoggio

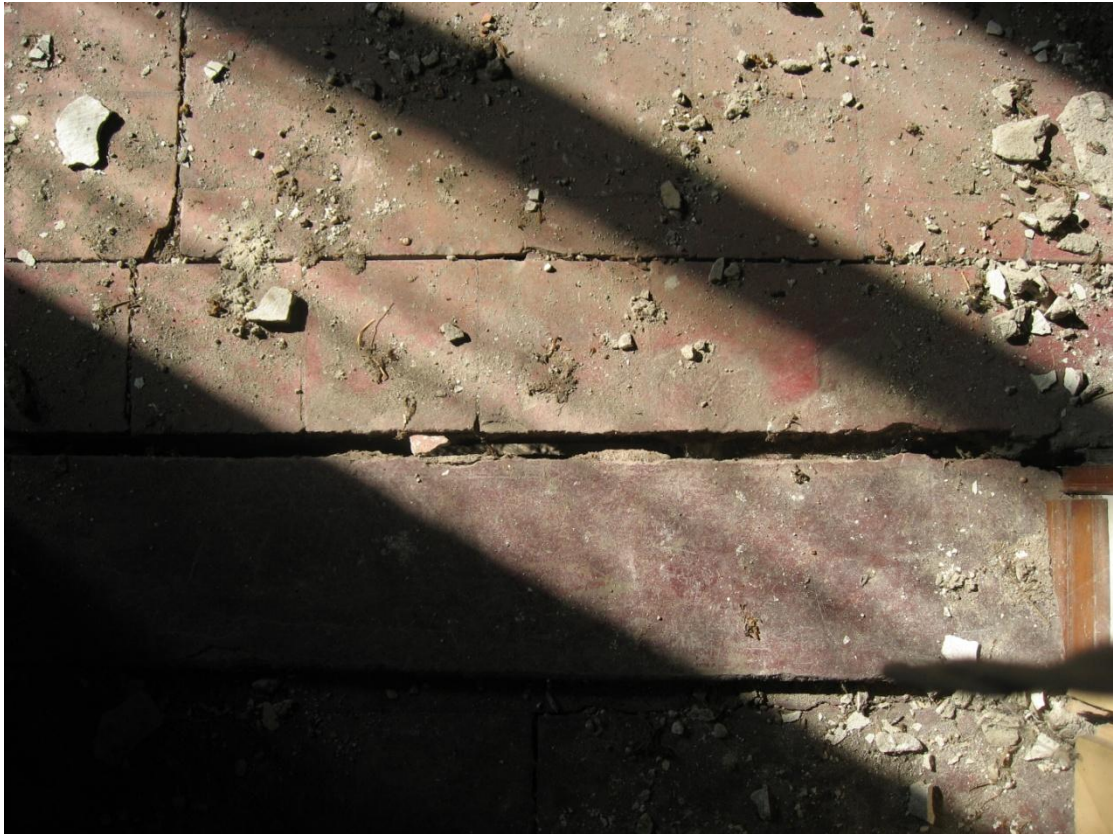
Distacco del pavimento a 1° piano per sfilamento dei travetti sottostanti
