# **COMUNE DI REGGIOLO**

Edificio in muratura danneggiato dal sisma del maggio 2012, sito in Strada Boschi 1,  
proprietà Melli Massimo.

## **REPORT ISPEZIONE STRUTTURALE**

Fabbricato ad uso abitativo sito a Reggiolo (RE), Strada Boschi 1. Proprietà Melli Massimo

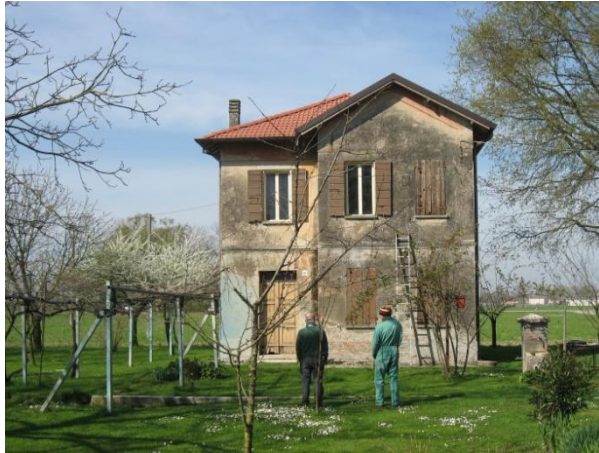
Fronte est

E' quello più compromesso assieme al fronte ovest, soprattutto al 1° piano e al sottotetto, dove tutti i maschi sono interessati da lesioni passanti.

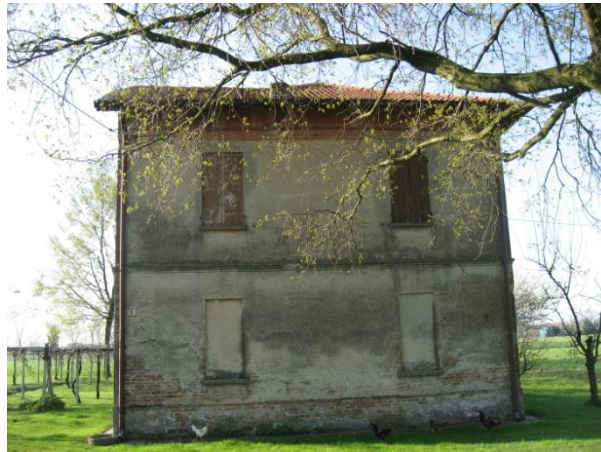
Fronte nord

E' compromesso soprattutto nella parte adiacente al fronte ovest, in particolare al 1° piano e al sottotetto, dove si è formato anche un cuneo dislocato tra le due pareti in angolo.

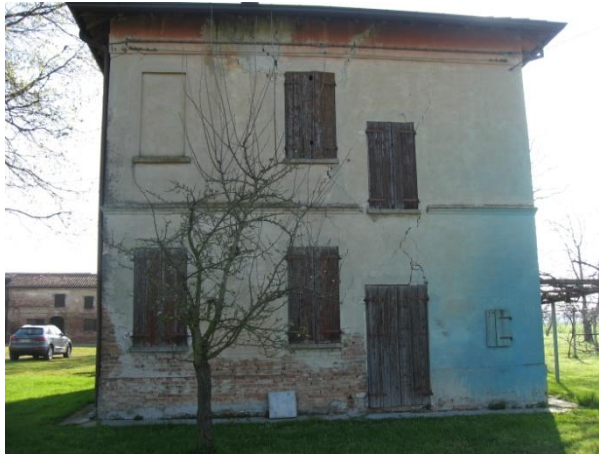
Fronte ovest

E' il più compromesso assieme al fronte est, con lesioni passanti in tutti i maschi e la formazione di un cuneo di distacco con la parete nord.

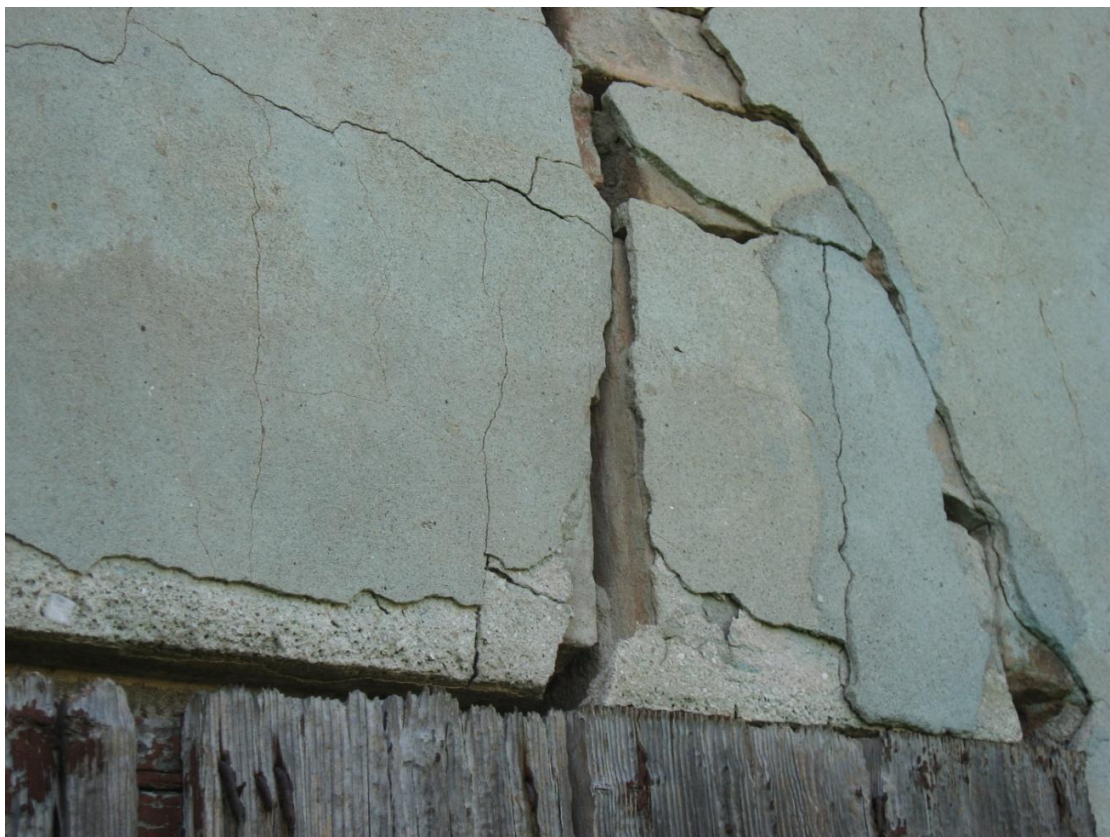
Fe 19: particolare della rottura della piattabanda

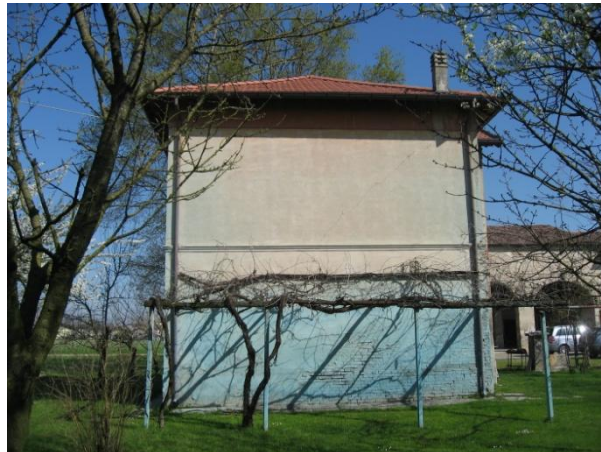
Fronte sud

E' un fronte completamente privo di aperture; è caratterizzato da una lunga lesione diagonale che interessa tutta la parete del 1° piano e termina al sottotetto.

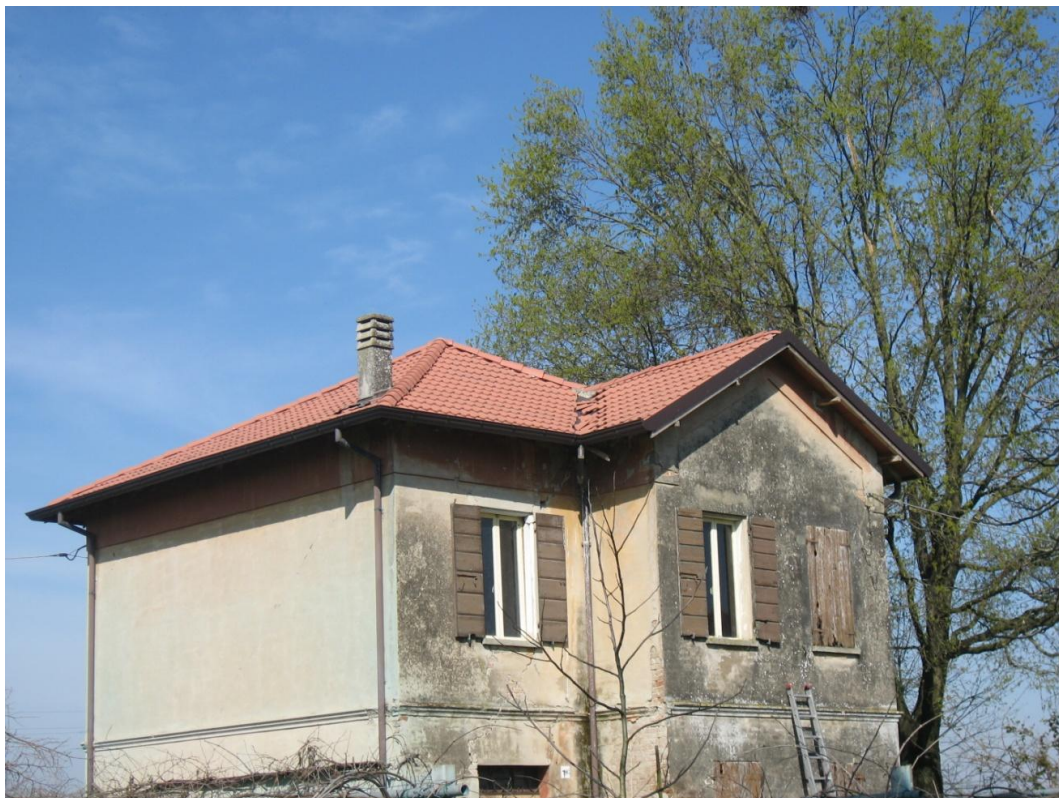
Scivolamento delle tegole
